LIFE18 NAT/ES/000930

LIFE CAÑADAS

**Entregable A1.2 “Diagnóstico del estado de conservación de la Cañada Real
Conquense”**

Fecha: 15 de junio de 2021

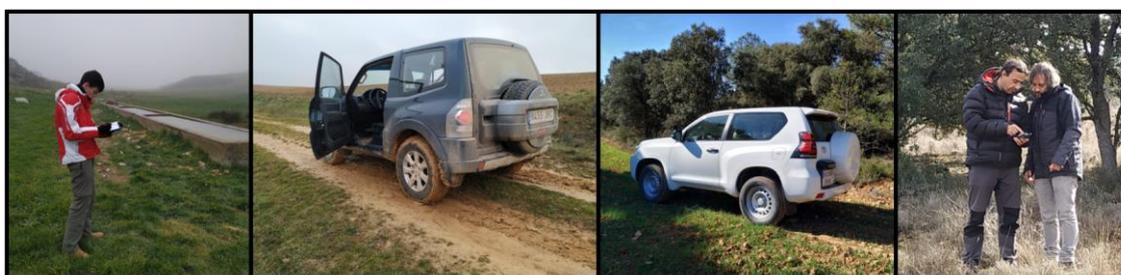
Figura 3. Fotografías del muestreo de campo realizado en distintos puntos de la CRC.

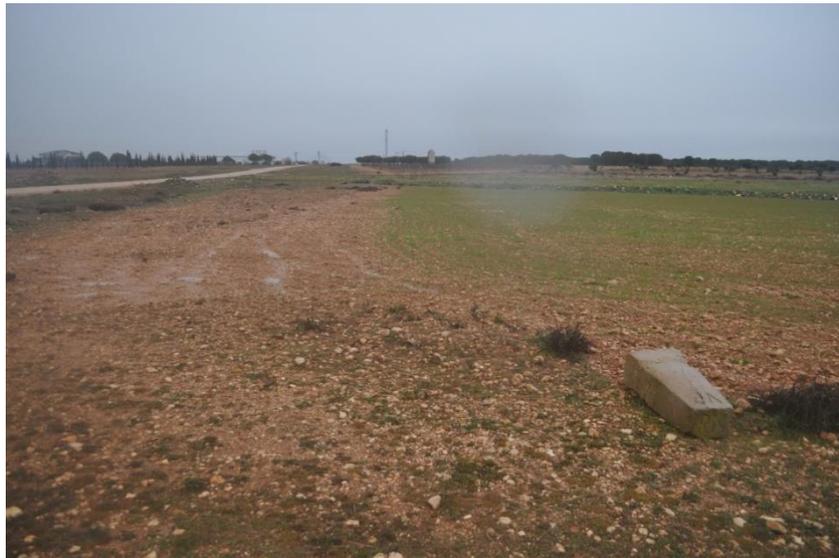
La principal diferencia observada entre el año 2009 y el año 2020 es la presencia de mojones, mucho menor en el año 2020. Aunque es cierto que puede haber cierta variación entre los mojones muestreados en el año 2009 y los muestreados en el año 2020, ya que pueden no haberse muestreado mojones que estén en la cañada porque no se han encontrado, la diferencia es muy grande como para considerar la variabilidad de muestreo como la causa de la disminución de mojones. La principal razón por la que se ha reducido el número de mojones es que estos no han sido respetados, sobre todo en las zonas donde la Cañada Real Conquense atraviesa zonas agrícolas, donde en algunos casos los mojones han sido arrancados y movidos (Fig.16).

Figura 16. Fotografía que muestra un cultivo que invade la vía pecuaria tras haber tirado el mojón que muestra el límite de esta.
