LIFE18 NAT/ES/000930

LIFE CAÑADAS

Entregable C3.2

“Restauración de elementos antrópicos tradicionales”

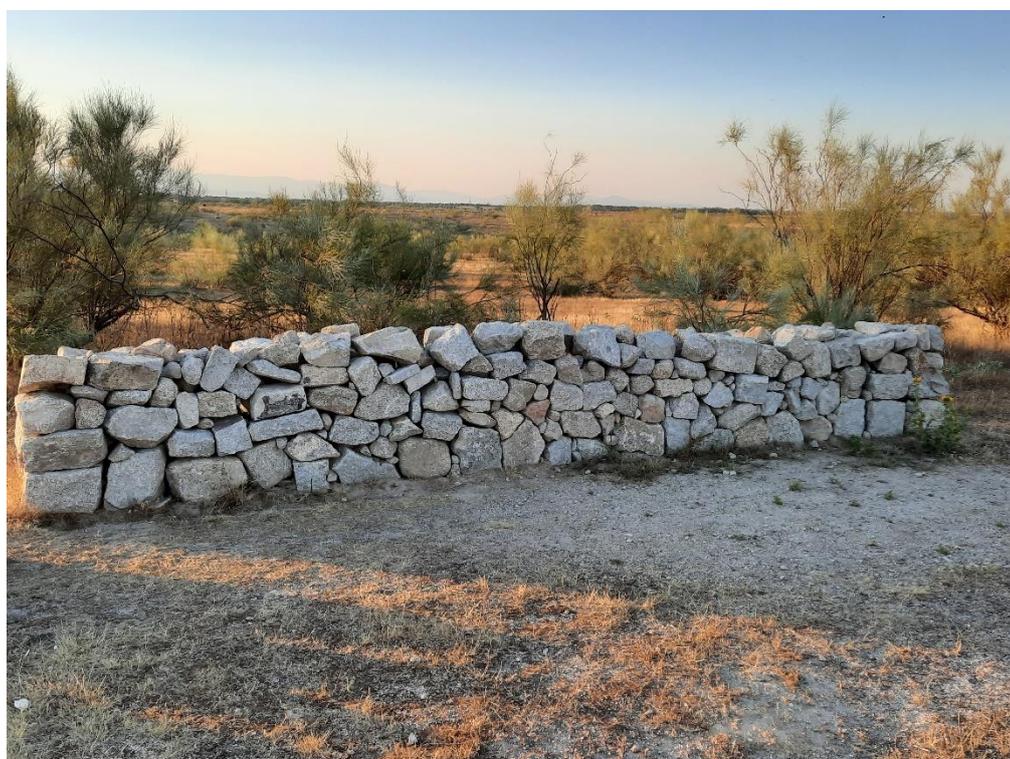
Figura 3. Tapia de piedra seca en la Cañada Real de Madrid, municipio de Madrid (tramo LI056).

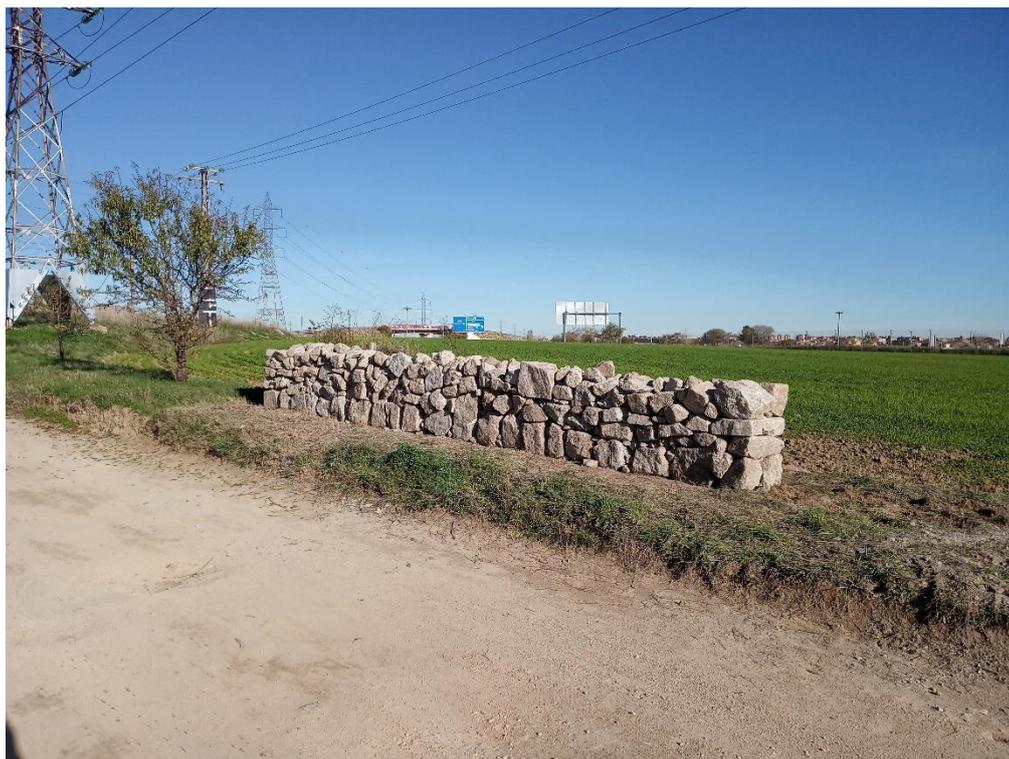
Figura 4. Tapia de piedra seca en la Vereda de la Carrera, en Humanes de Madrid (tramo GB042).

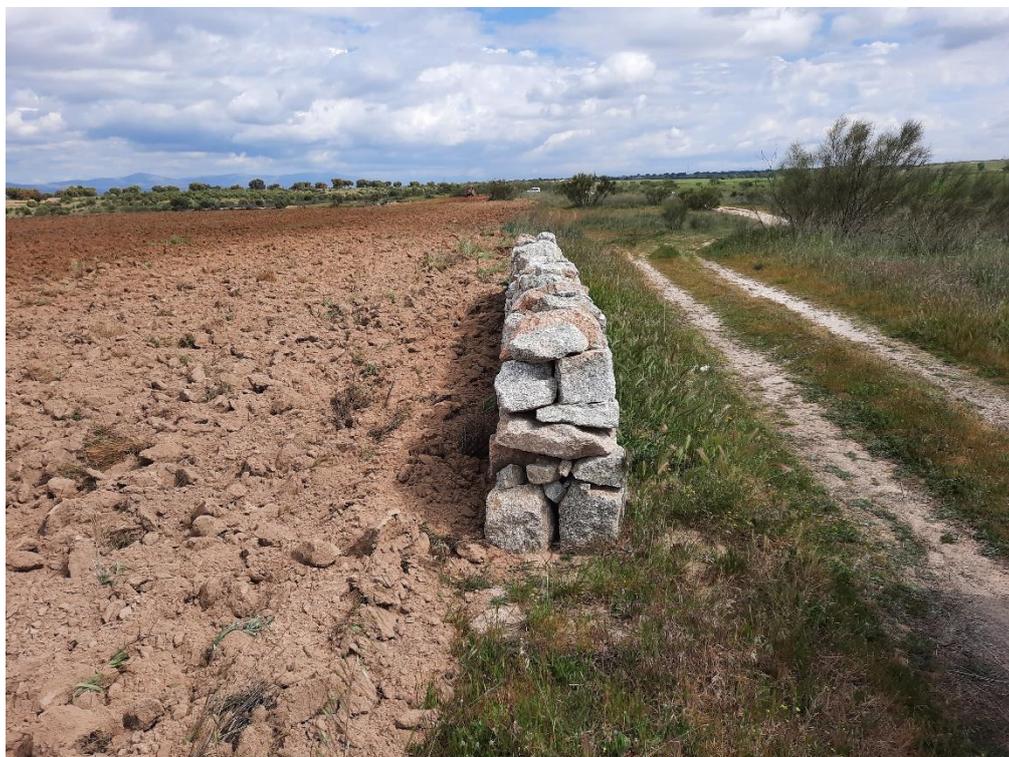
Figura 4. Tapia de piedra seca en la Cañada Real Segoviana, en Villamanta (Tramo LI004).

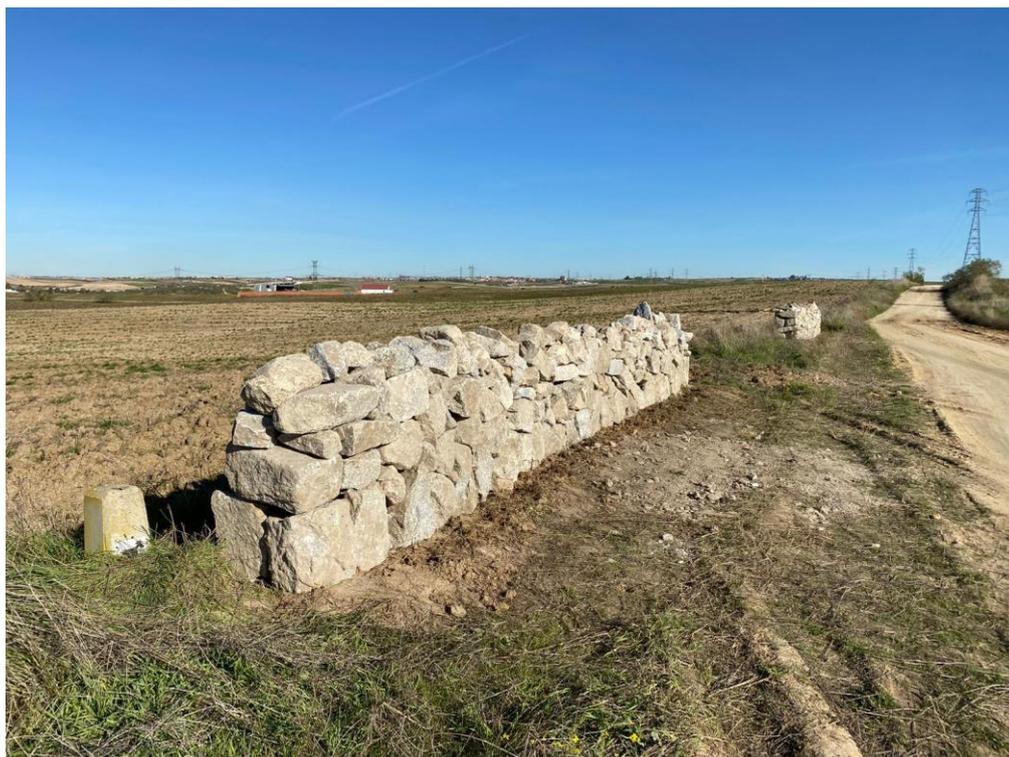
Figura 5. Pareja de tapias de piedra seca en la Colada del Camino del Monte de Batres, en Moraleja de Enmedio (Tramo GB817). En la imagen se aprecia la ubicación de las tapias junto al lindero de la vía pecuaria, marcado por el mojón.

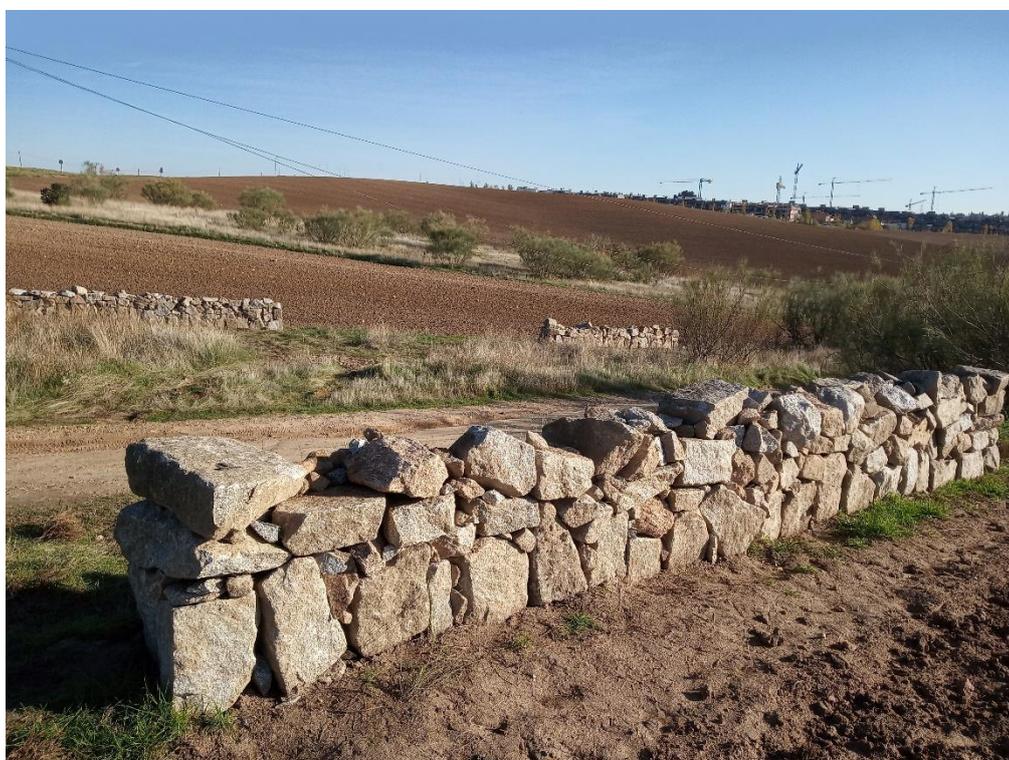
Figura 6. Trío de tapias de piedra seca en la Vereda de los Barros, en Boadilla del Monte (Tramo GB682).

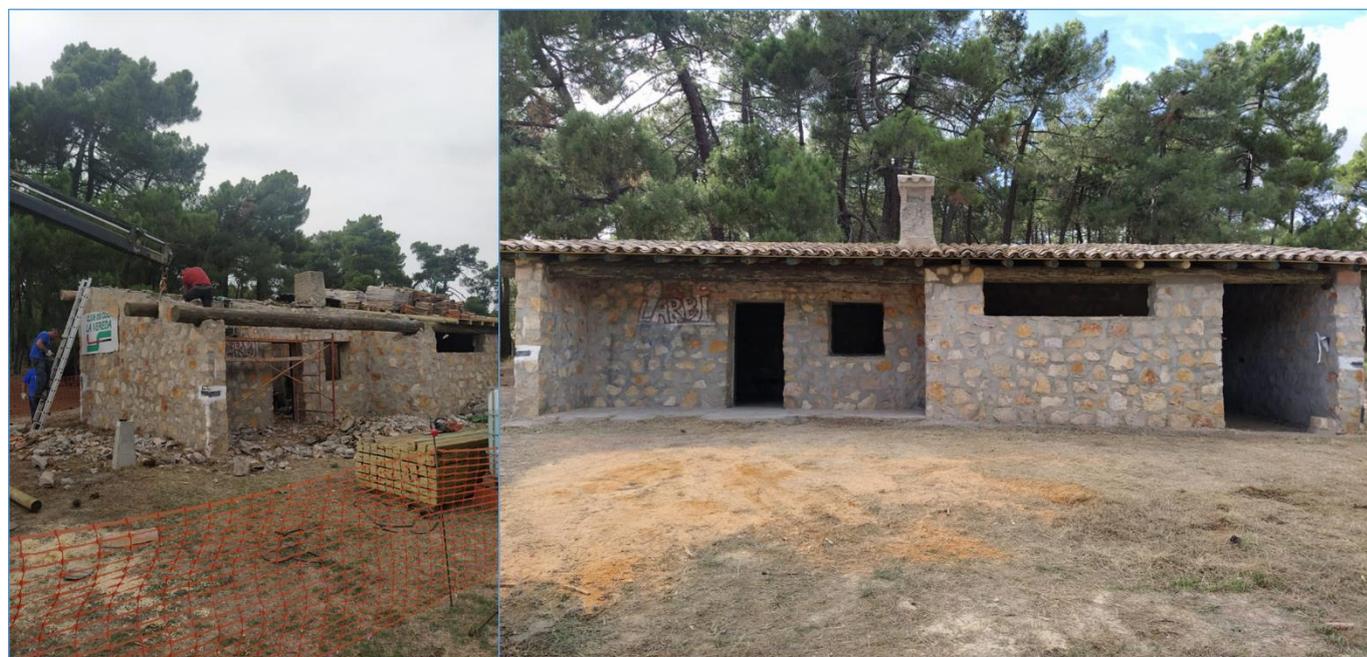
Figura 7. Trabajos de restauración del techado del Refugio de la Vereda (Villalba de la Sierra).

- Sustitución de tres vigas de madera de sección redonda de diámetro 30 cm y 6 metros de luz que soportan la cubierta, debido al estado avanzado de descomposición por motivos tanto abióticos (agua) y bióticos (hongos). Para efectuar los trabajos se realizó el apeo de los cabios de la cubierta con puntales telescópicos metálicos en el 50 % de la cubierta, corte y troceado de las vigas dañadas, apertura de mechinales, limpieza de los mismos y sustitución por vigas de madera tratada de la misma sección y luz. También se han sustituido cabrios y entablados localmente en las zonas más afectadas por madera tratada.
- Instalación de una litera de madera de dos plazas.
- Restauración de la chimenea mediante el picoteado y rejuntado con mortero de cemento y el hogar revestido con ladrillo refractario en todas sus caras
- Instalación de una mesa y una litera.

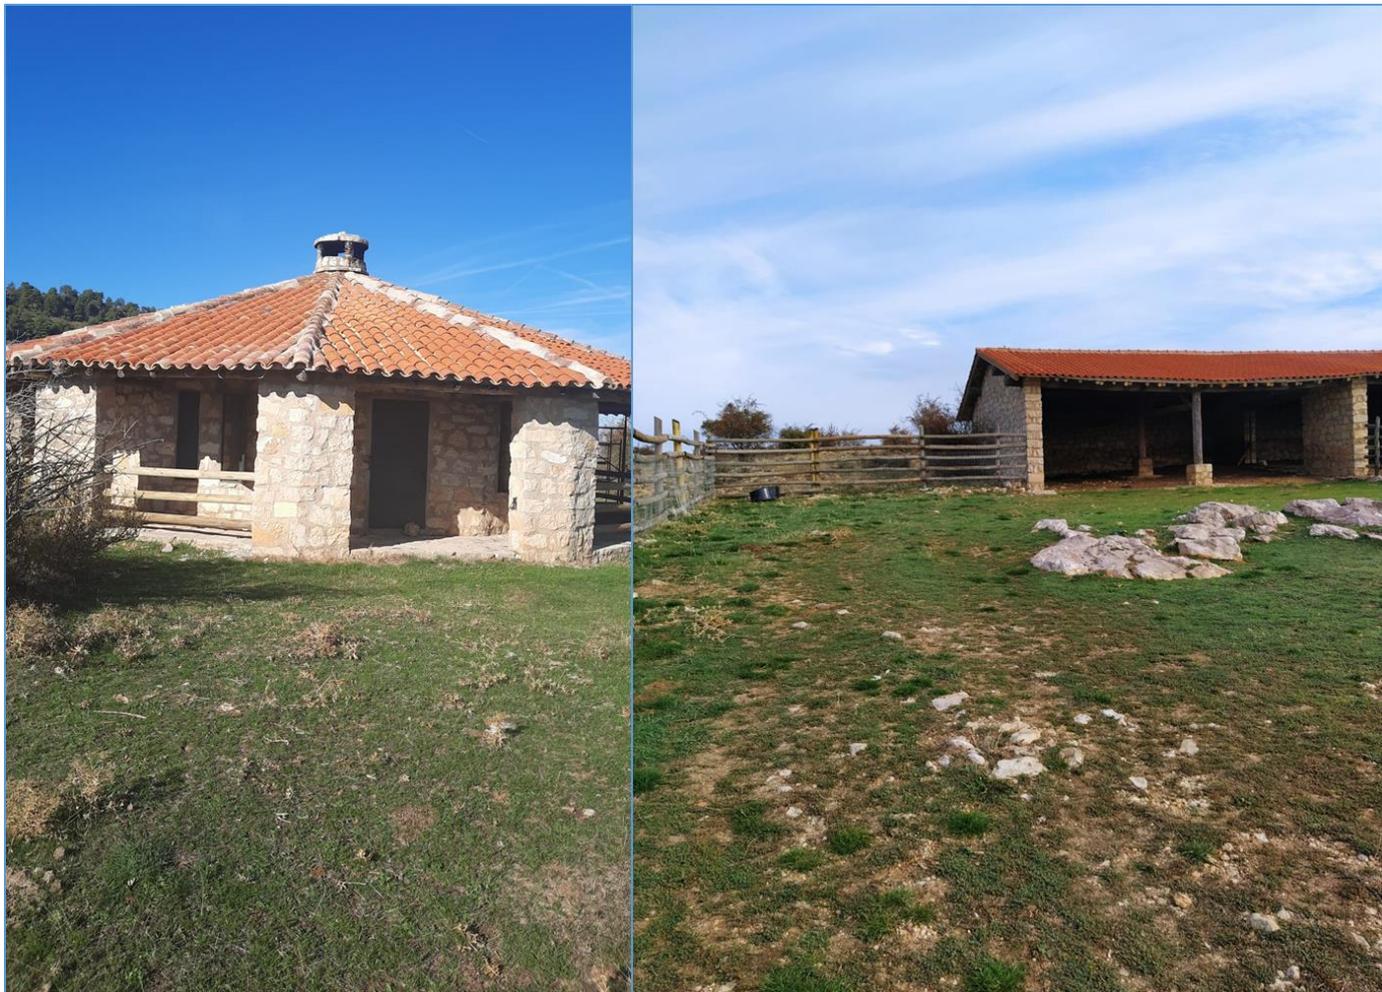
Figura 8. Refugio de Las Majadas restaurado, con detalle de los corrales y las zonas de intervención.

- Sustitución y reposición de cristales de las carpinterías de madera, contraventanas metálicas, disposición de cerrojos en puertas principales y cancelas metálicas en el exterior para evitar el paso de animales al interior.
- Revisión completa de la cubierta con sustitución de tejas.
- Desmontaje y reposición de los rollizos dañados de los corrales por otros de la misma sección y longitud de madera tratada $d=12\text{ cm}$ y $L=3\text{ metros}$.
- En el aprisco, sustitución de tejas y entablado de 11 metros de alero, 3 metros en cumbre y 5 metros en el lateral.
- Sellado de fisuras del abrevadero con sellador de poliuretano, retirando previamente los sedimentos y el verdín.

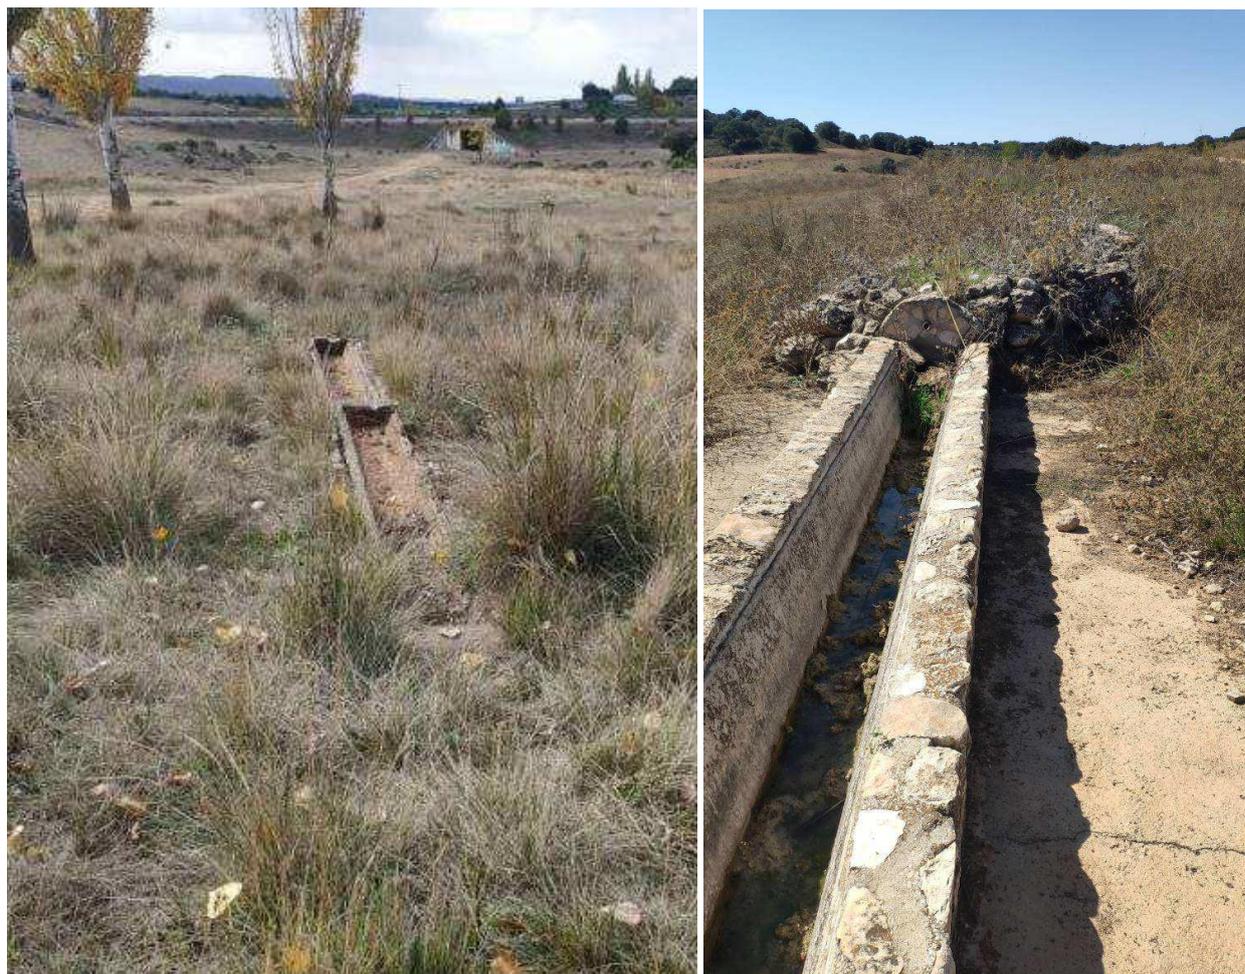
Figura 9. Imágenes de algunos de los abrevaderos en proceso de reparación (izq. Nohales; dch. Rada de Haro).

Se ha elaborado un proyecto técnico para la restauración de nueve abrevaderos esenciales para garantizar la viabilidad de los movimientos ganaderos en la Cañada Real Conquense y sus infraestructuras asociadas. El proyecto completo y las especificaciones técnicas de cada una de estas reparaciones se incluyen como Anexo al *entregable A.4.2*. Actualmente, el proyecto técnico está en fase de licitación pública y se espera que pueda ser ejecutado en su totalidad a lo largo del año 2022.
