**LIFE18 NAT/ES/000930
LIFE CAÑADAS**

Entregable C3.1

“Recuperación de la geomorfología, descompactación y perfilado del sustrato”

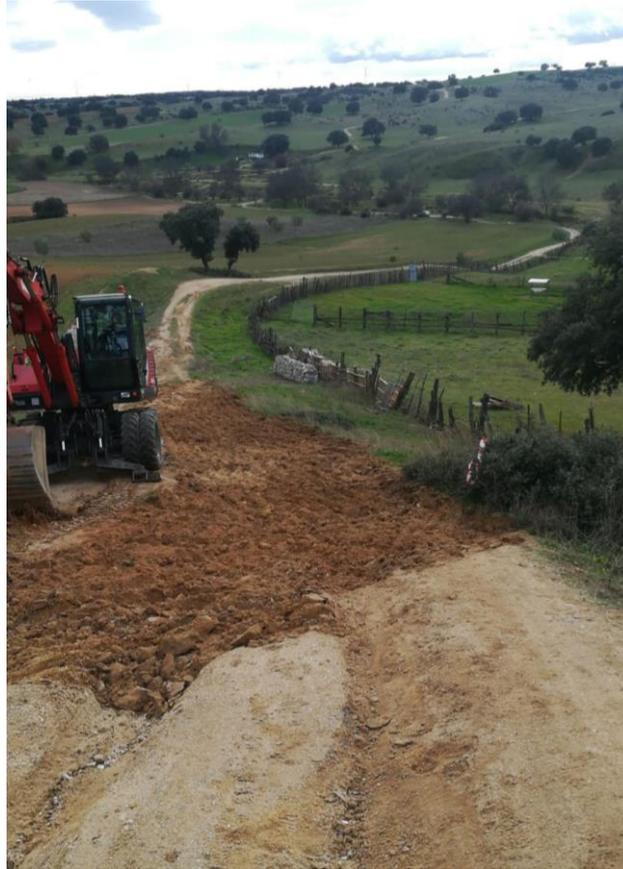
Figura 2. Eliminación de cárcavas y primer suavizado de la geoforma en la Vereda de las Tapias de Viñuelas y del Pardo, en Colmenar Viejo (tramo LI622), tarea para la que se precisó de pala excavadora.

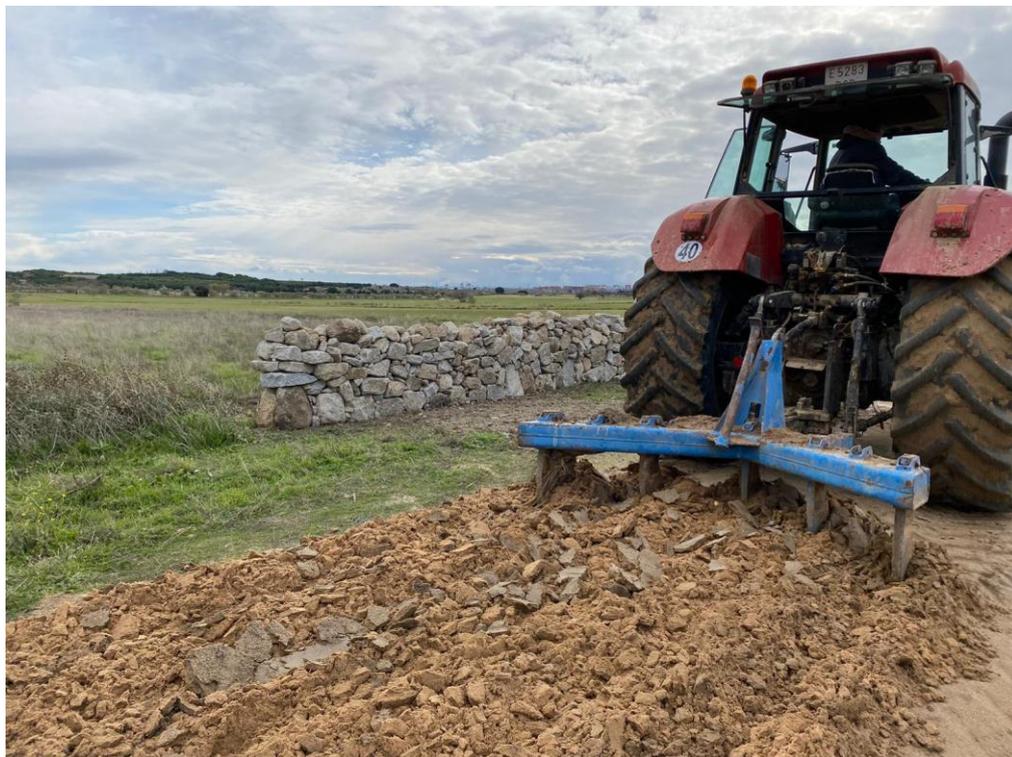
Figura 3. Descompactado inicial mediante arado de reja, en la Colada de Pozuelo, en Alcorcón (Tramo LI053).

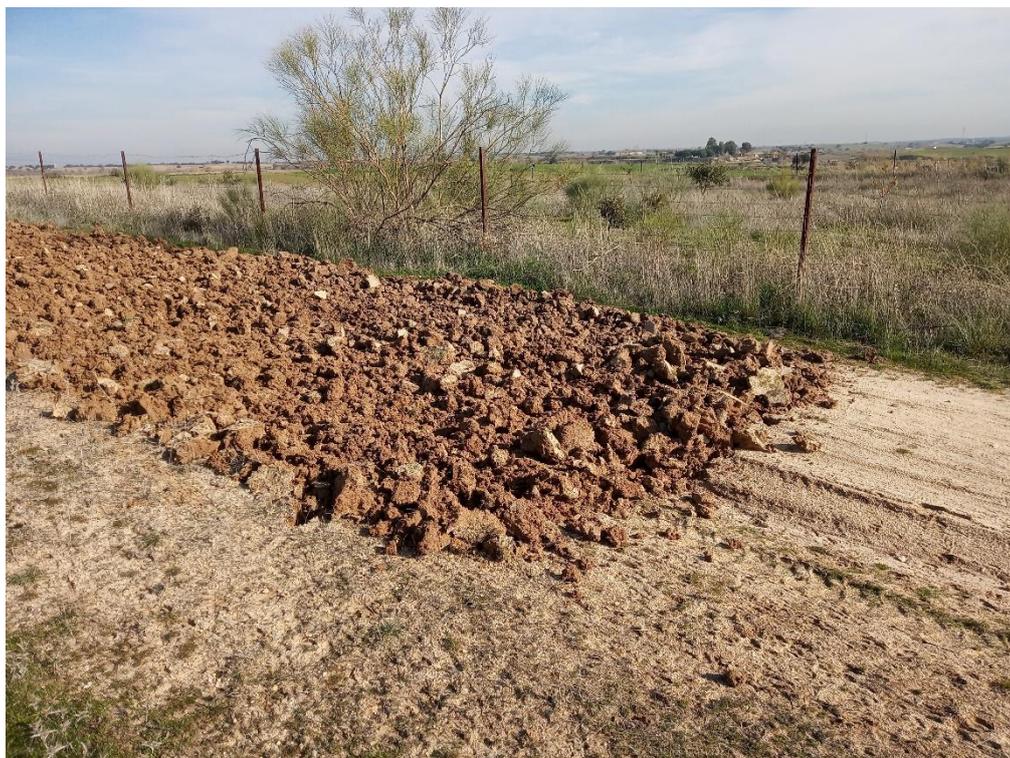
Figura 4. Comparativa del estado inicial del terreno y el estado posterior a la descompactación en la Cañada Real Segoviana a la altura de Villamanta (Tramo 004).

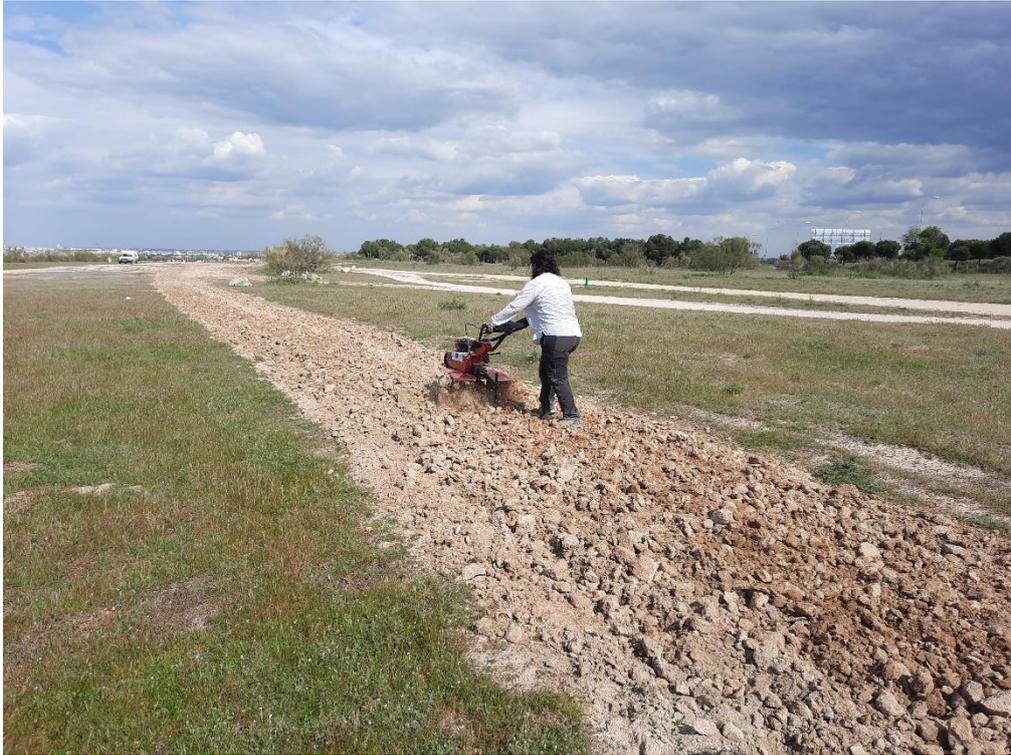
Figura 5. Laboreo superficial con motoazada en la Cañada Real de Madrid, en el municipio de Madrid (Tramo LI056).

Una vez concluidas las tareas dependientes de maquinaria pesada, personal de la UAM procedió a realizar un laboreo más superficial utilizando para ello una motoazada (figura 5). Esta labor permitió obtener una estructura más desagregada en los primeros 10 cm del suelo, y logró un perfilado más suave y estético de los espacios en restauración (figuras 6, 7 y 8).

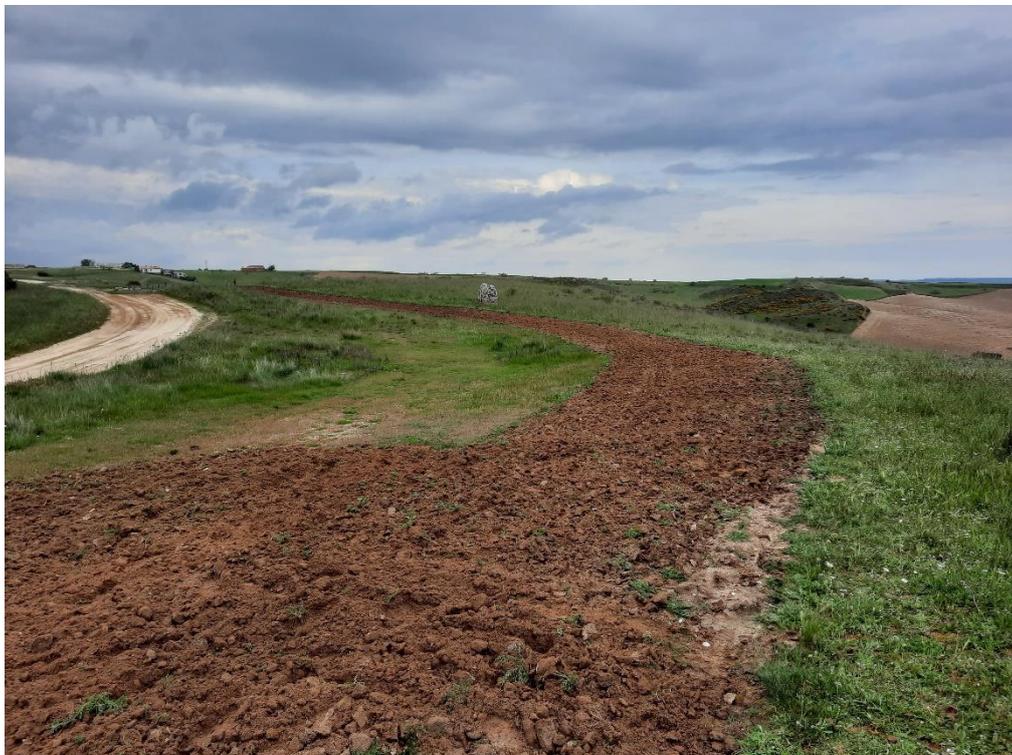
Figura 6. Estado de una duplicación de pista eliminada de la Colada del Cerro Castilla o Cañada de Segoviela, en El Molar (Tramo LI081) tras las tareas de descompactado primario con arado y laboreo superficial con motoazada.

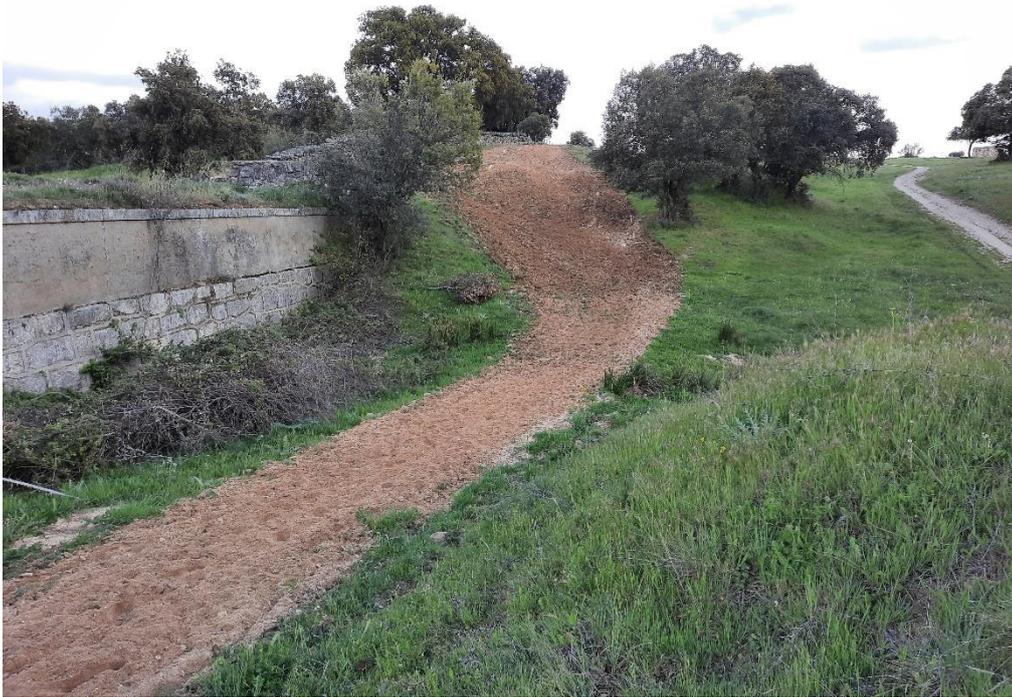
Figura 7. Estado de una duplicación de pista eliminada de la Vereda de las Tapias de Viñuelas y del Pardo, en Tres Cantos (Tramo LI101), tras las tareas de descompactado primario con arado y laboreo superficial con motoazada.

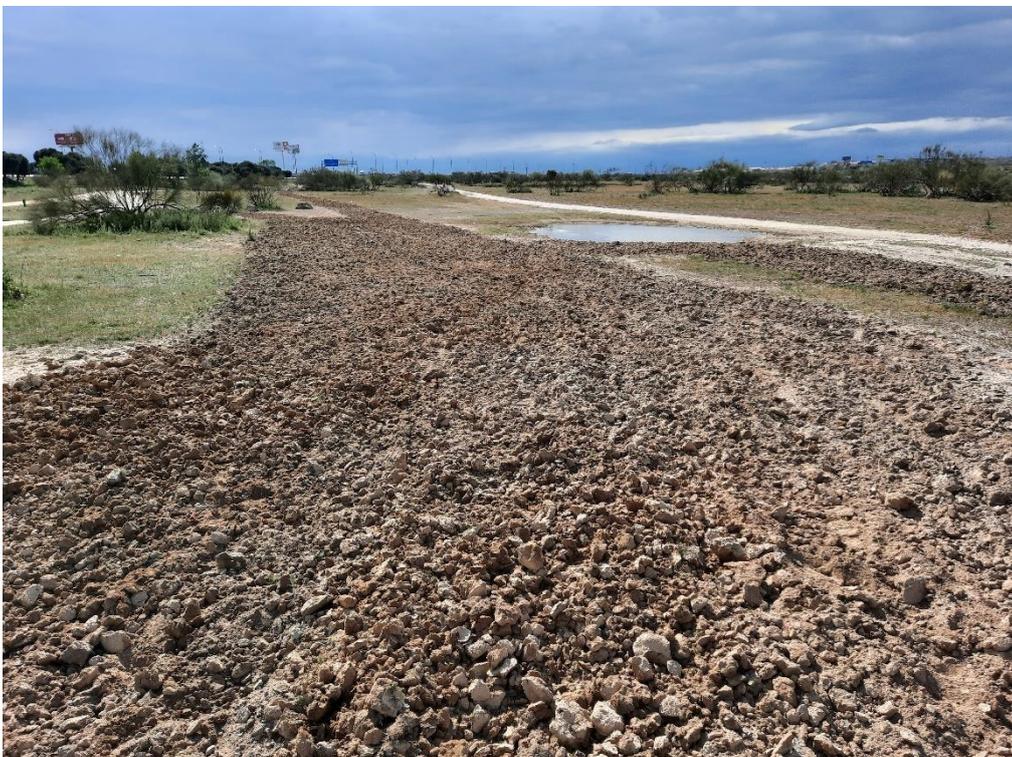
Figura 8. Estado de una duplicación de pista eliminada de la Cañada Real de Madrid, en el municipio de Madrid, (tramo LI056) tras las tareas de descompactado primario con arado y laboreo superficial con motoazada.

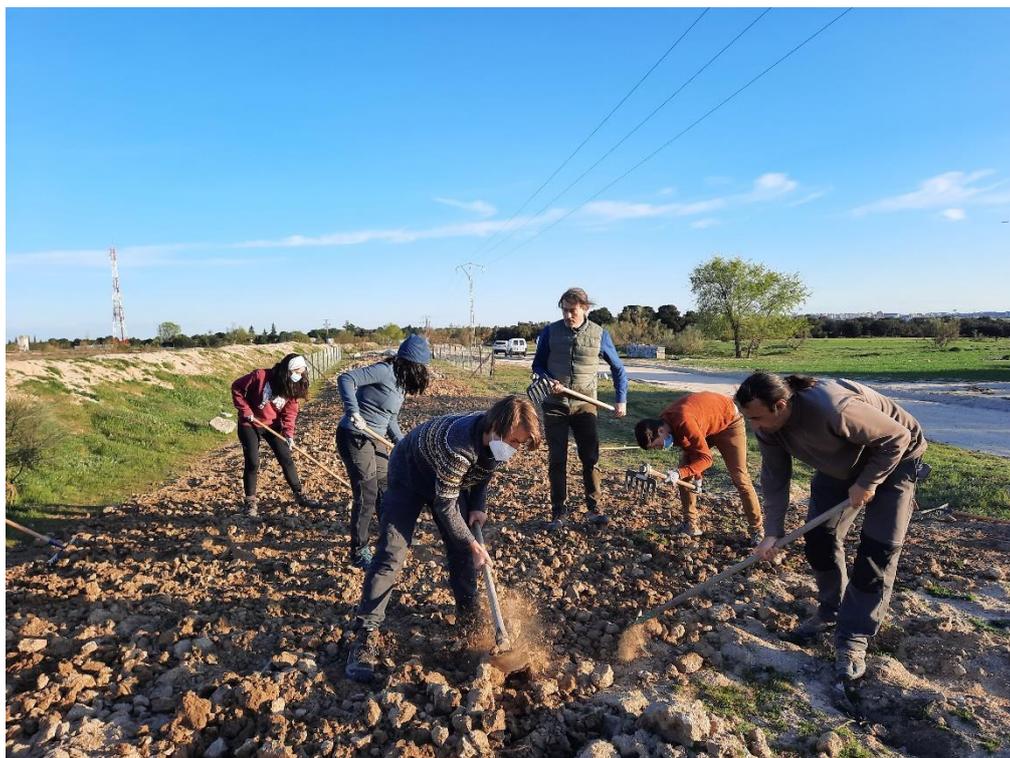
Figura 9. Laboreo manual y rastrillado en la Vereda de Castilla, en Alcorcón (Tramo LI213), en colaboración con el programa de voluntariado LIFE CAÑADAS organizado por SEO/BirdLife.

A continuación, y a través de la colaboración del programa de voluntariado LIFE CAÑADAS que ejecuta SEO-BirdLife, se llevó a cabo una labor más fina con herramientas manuales, principalmente rastrillos y azadas (figura 9), lo que permitió alcanzar superficies muy suavizadas, descompactadas y perfiladas, con buen enrase con los espacios no intervenidos (figura 10). Por otro lado, las tareas realizadas con los voluntarios permitieron completar las labores de limpieza descritas en el *entregable C.2*, ya que una cantidad considerable de basura y otros residuos se encontraba enterrada y afloró con las labores de descompactación (figura 11).

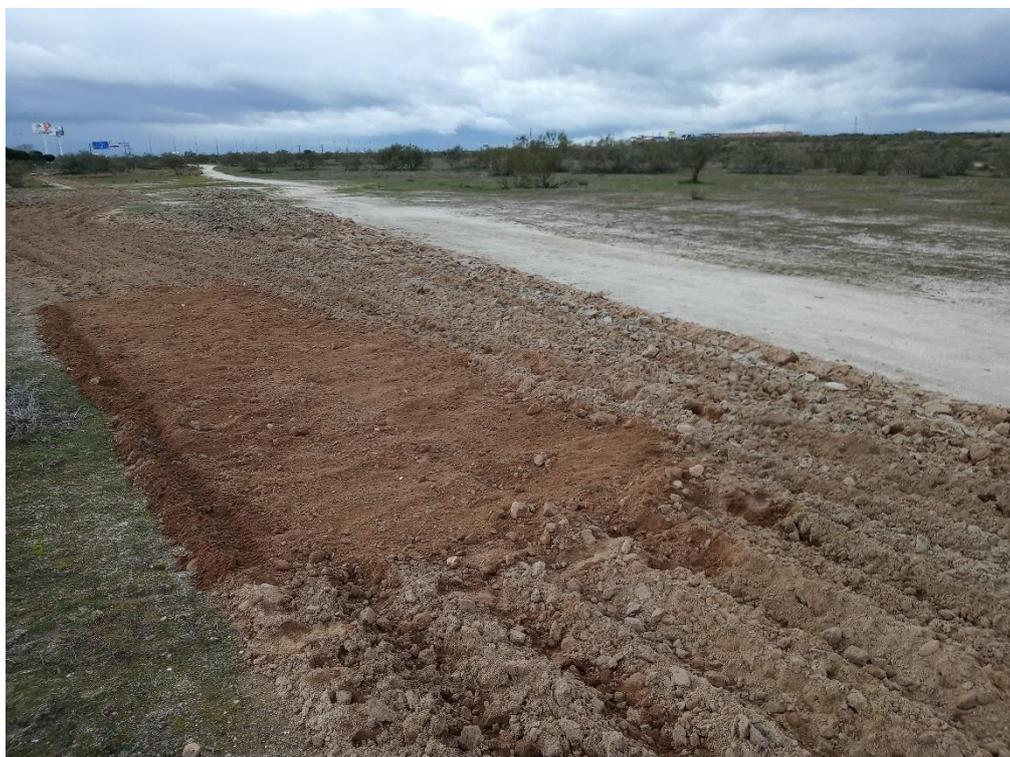
Figura 10. Comparativa del estado del terreno tras el descompactado inicial y su estado posterior al laboreo superficial y rastrillado manual, en la Cañada Real de Madrid, en el municipio de Madrid (tramo LI056).

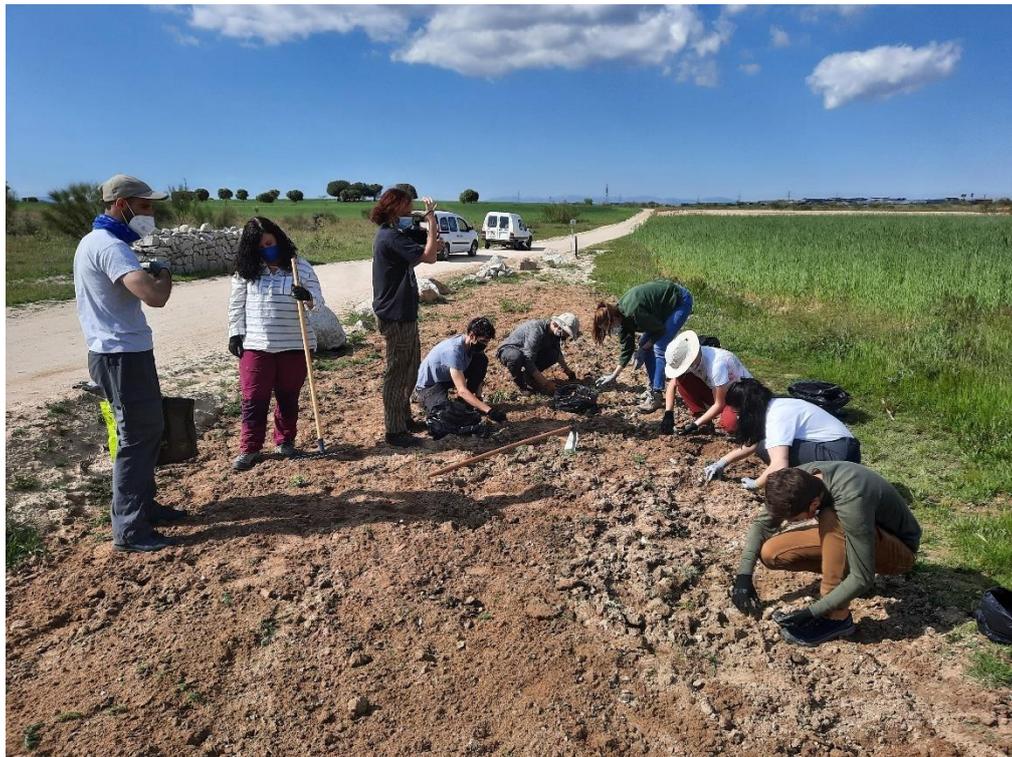
Figura 11. Limpieza posterior al descompactado y laboreo manual en la Colada de Pozuelo, en Alcorcón (Tramo LI053), en colaboración con el programa de voluntariado LIFE CAÑADAS organizado por SEO/BirdLife.
