**LIFE18 NAT/ES/000930
LIFE CAÑADAS**

Entregable A1.1

**“Diagnóstico del estado de conservación de la red de vías pecuarias
de la Comunidad de Madrid”**

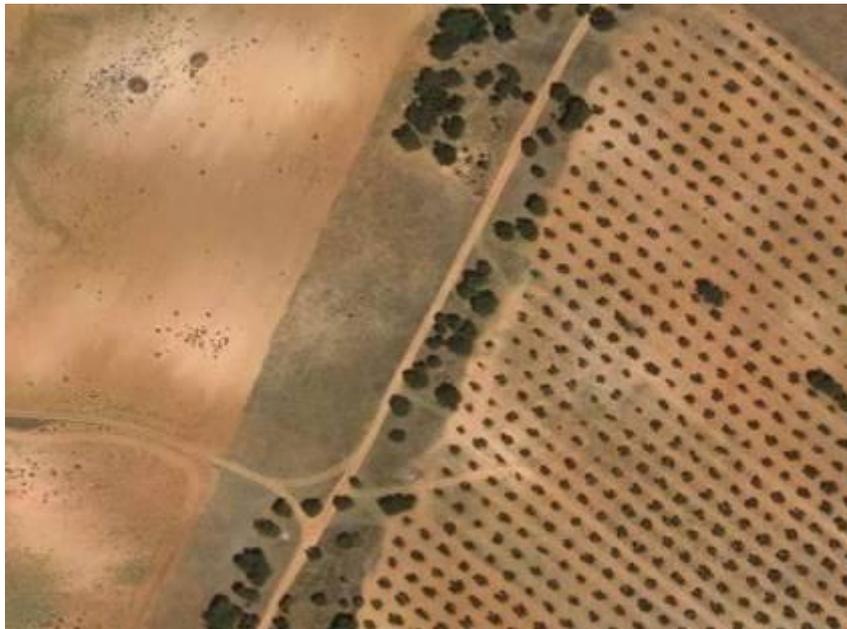
Figura 1. Ortoimagen de la Cañada Real Soriana en Brea de Tajo. En ambientes agrícolas e intensificados como el de este municipio del sur de la Comunidad de Madrid, las vías pecuarias que conservan su integridad aportan heterogeneidad espacial al paisaje y actúan como reservorios de biodiversidad.

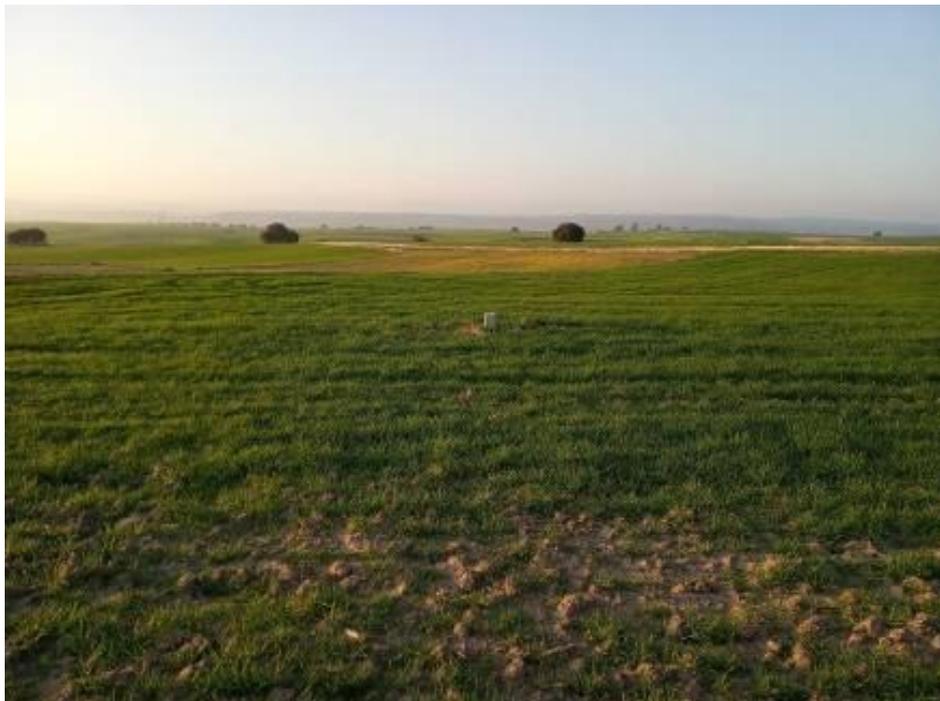
Figura 3. Vereda de Los Morales, en Brunete. Se aprecia el mojón que señala la linde de la vía pecuaria inmerso en una superficie cultivada de cereal.

Un **34,3%** de la superficie prospectada se consideró **usurpada u ocupada por otros usos**. Las principales causas de pérdida de superficie fueron la **agricultura** (24% de los tramos; un 40% de los que presentaban pérdida de espacio; Figura 3), la presencia de **infraestructuras lineales** como carreteras o ferrocarriles (12% del total) y la ocupación por **suelo urbano o industrial** (9,3%). Por otro lado, un 6% de los tramos prospectados presentaban un aspecto completamente indiferenciado con respecto a la matriz paisajística, pudiendo estar o no ocupada por otros usos.

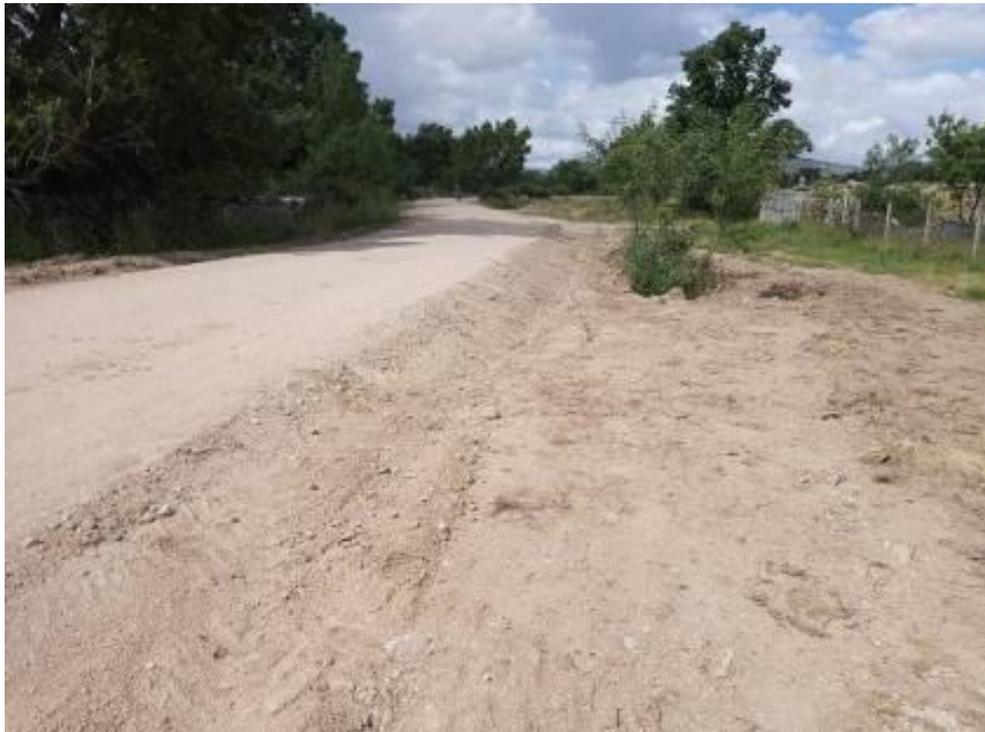
Figura 4. Vereda de Becerril por El Berrocal, en Becerril de la Sierra. La pista, junto con el extendido de tierra en su lateral, ocupa la práctica totalidad de la vía pecuaria.

La inmensa mayoría de las vías pecuarias (**86%** de los casos) presenta una **pista, camino carretero o algún otro vial** para tráfico de vehículos o personas. Este vial puede alcanzar a veces anchuras importantes, del orden de 10m, llegando a **ocupar gran parte o la totalidad de la vía pecuaria** (Figura 4). Si bien estos caminos son un elemento importante de las vías pecuarias, su presencia implica una reducción importante de la superficie efectiva disponible para hábitats naturales. Sumando la superficie

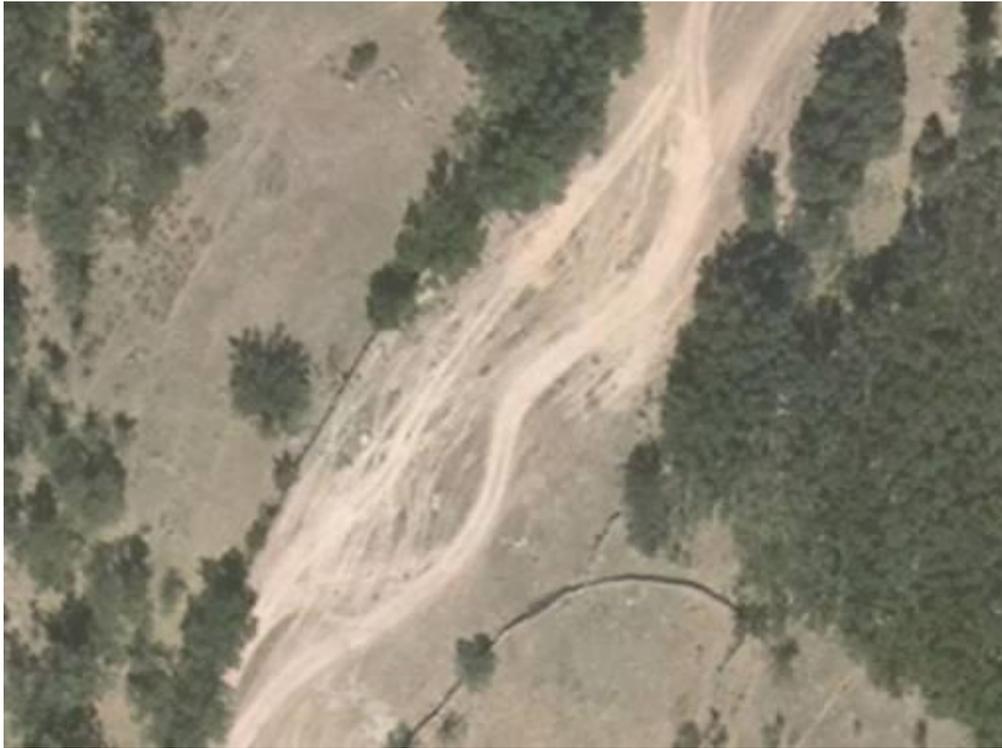
Figura 5. Ortoimagen del Cordel de las Tollas en Garganta de los Montes, mostrando proliferación de viales y trochas, y con signos evidentes de degradación del suelo por erosión.

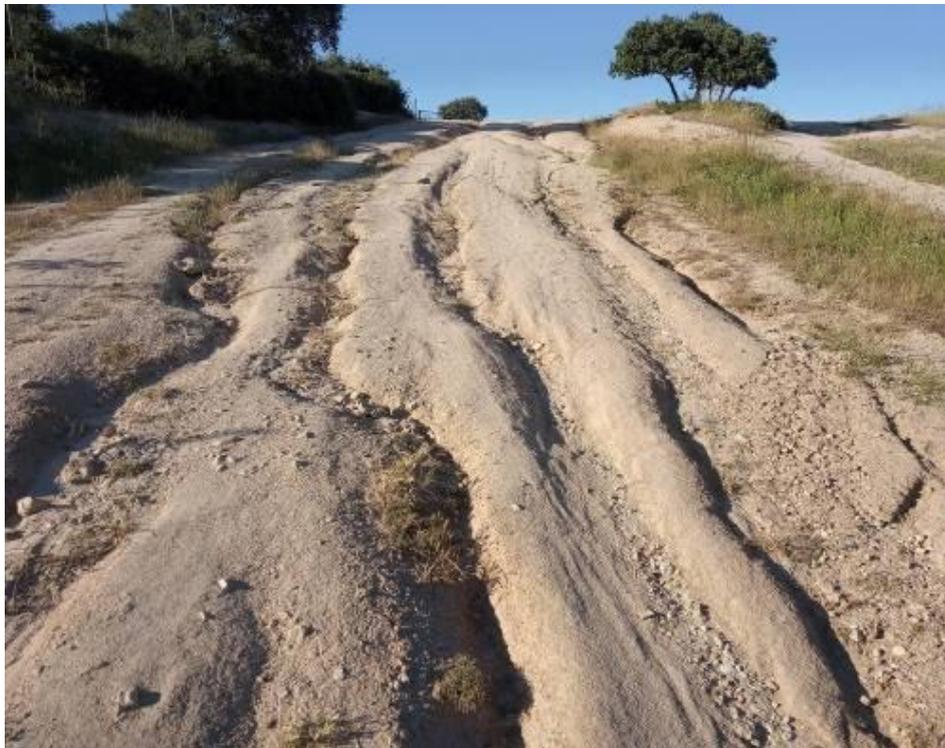
Figura 6. Cordel de la Dehesa al Arroyo Viñuelas en San Sebastián de los Reyes, muy afectada por la erosión.

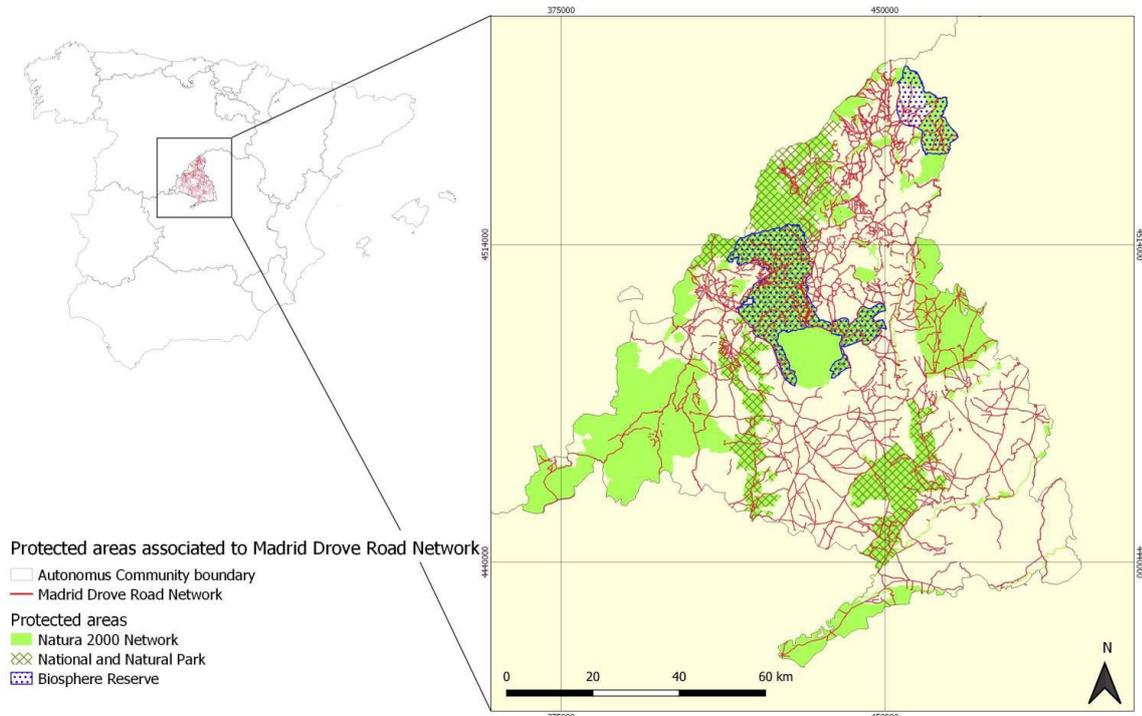
Figura 7. Red Natura 2000 y red de vías pecuarias en la Comunidad de Madrid

Un 39,9% de la superficie de la Comunidad de Madrid se encuentra protegido por alguna figura incluida en la Red Natura 2000 (Figura 7), lo que la convierte en la segunda comunidad española con más proporción de su superficie protegida, solo detrás de las Islas Canarias. Una parte importante de la red de vías pecuarias se extiende por el territorio no protegido, y por ello presenta potencial para la conexión de estos espacios.

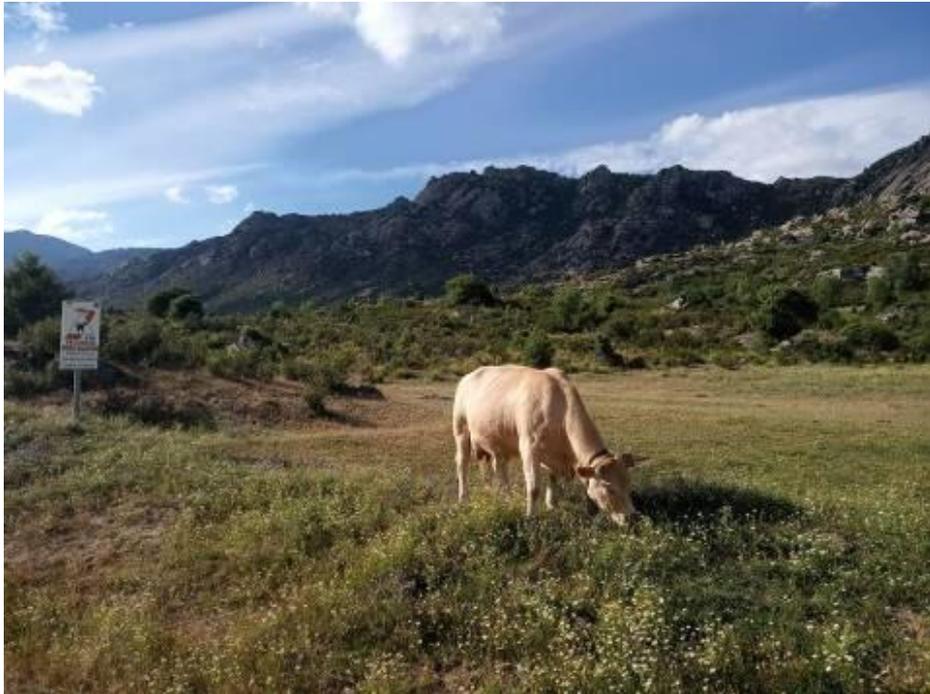
Figura 8. Descansadero - Abrevadero del Salegar en la Solanilla, en El Boalo, con buen nivel de pastoreo.

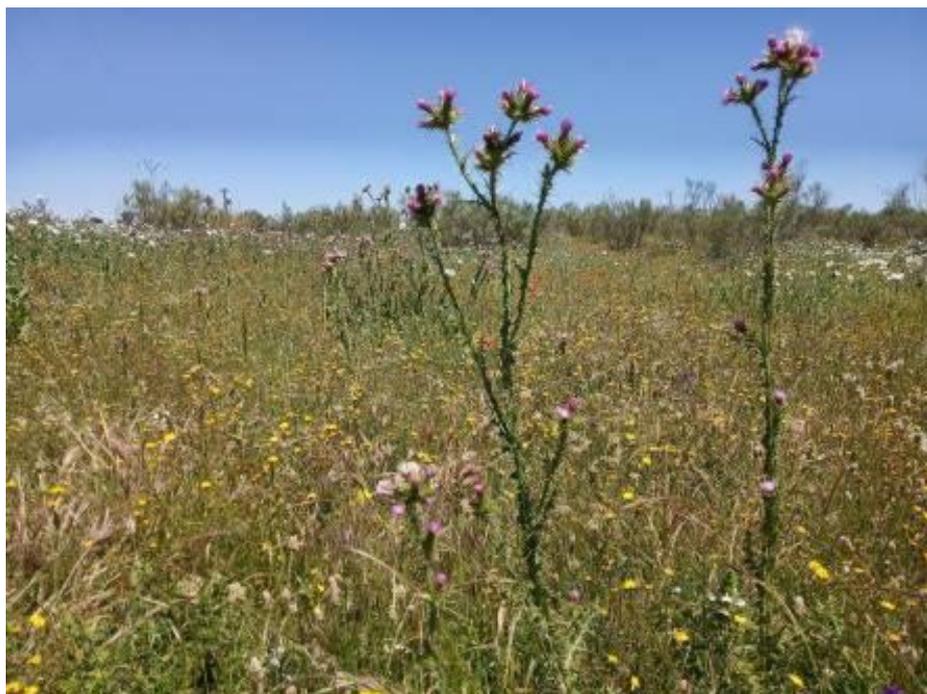
Figura 9. Cordel del Sacedón en Brunete, con vegetación herbácea muy embastecida por ausencia de pastoreo.

la sierra es algo menor que en la cuenca (66% vs.74%), debido a la mayor presencia de carreteras en la primera de las comarcas. Aun así, el 66% de la superficie de vías pecuarias serranas presenta indicios de pastoreo medio o alto (Figura 8), por solo el 9% de las situadas en la cuenca (Figura 9).

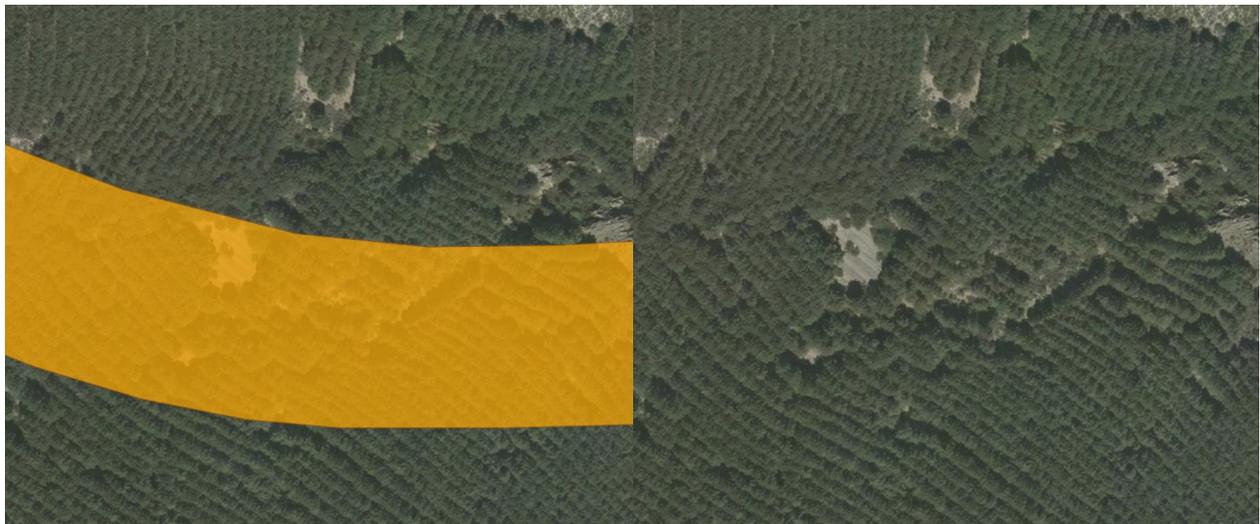
Figura 10. Cañada Real del Monte de las Huertas de Arriba, en Puebla de la Sierra (subunidad de laderas y vertientes, perteneciente a la sierra). La imagen izquierda muestra la anchura teórica de la vía pecuaria que, como se observa en la imagen derecha, ha sido completamente aterrazada para una plantación de coníferas.

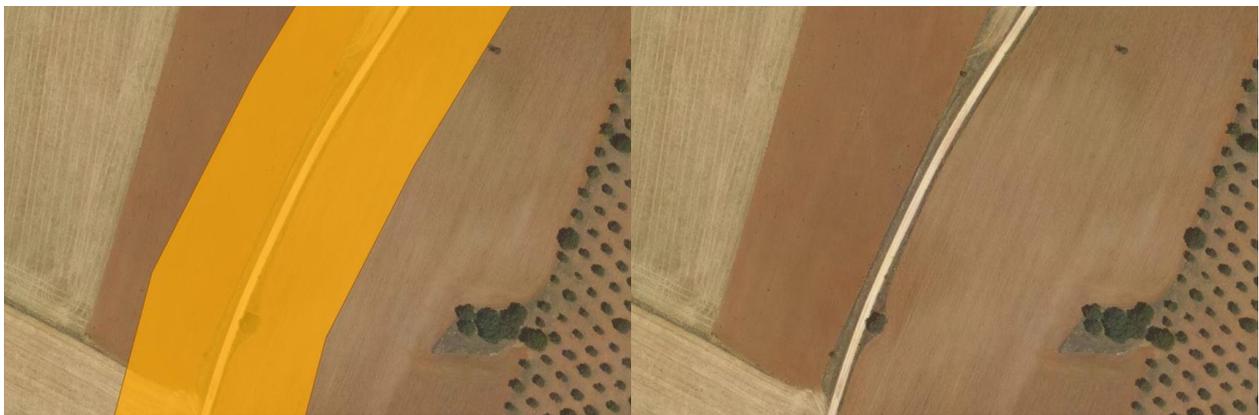
Figura 11. Cañada de Las Merinas en Olmeda de las Fuentes (subunidad de calizas lacustres y otros sustratos arcillosos terciarios, perteneciente a la cuenca sedimentaria). La imagen izquierda muestra la anchura teórica de la vía pecuaria que, como se observa en la imagen derecha, ha sido casi completamente ocupada por cultivos.
