**LIFE18 NAT/ES/000930**

**LIFE CAÑADAS**

**Entregable C3.3**

**“Recuperación de la estructura y funcionalidad de los hábitats propios de las vías pecuarias”**

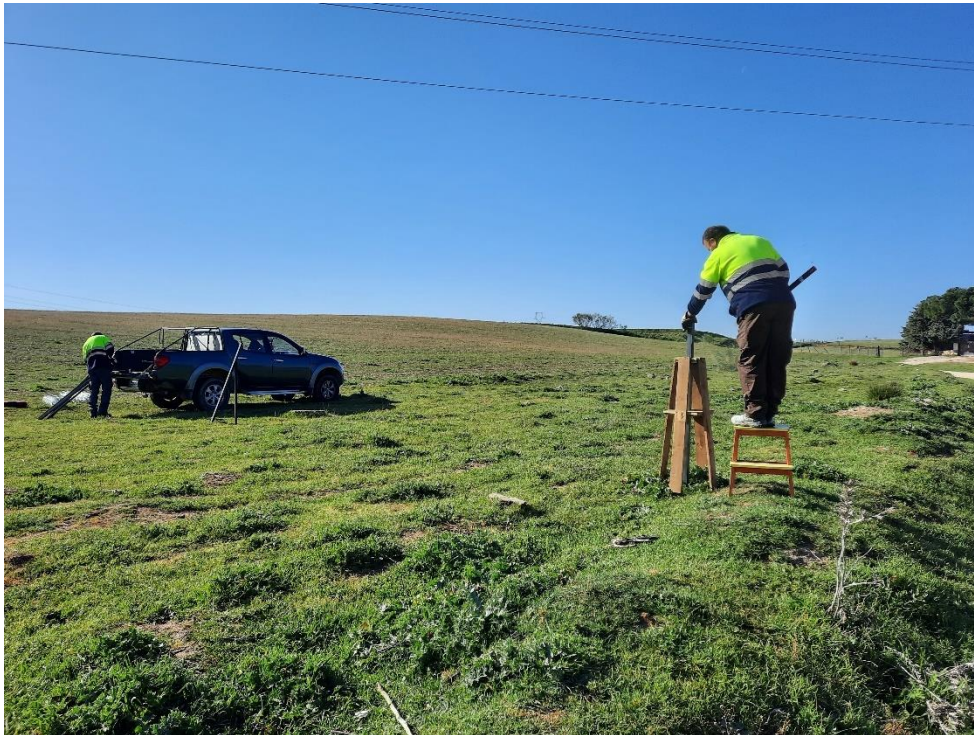
**Figura 3.** Instalación manual de postes para vallado de exclusión de ganado en la Vereda de Valdelagua o del Camino Ancho, en San Agustín de Guadalix (tramo embastecido LI122).

El plan de restauración de la Comunidad de Madrid preveía el vallado de 20 parcelas de un tamaño aproximado de 10 m x 20 m, variable según la anchura y características de cada tramo, para ser utilizadas como control en las acciones de restauración de pastizales mediante pastoreos y majadeos (figura 1). Entre los meses de enero y marzo de 2021, el Área de Vías Pecuarias de la Comunidad de Madrid ejecutó la construcción de la totalidad de estos vallados (figuras 3 y 4). Los vallados se realizaron de acuerdo con lo previsto en el plan de restauración, utilizando malla ganadera de alambre galvanizado de 1 m de altura, y de 15 cm x 15 cm de luz en la zona superior, reduciéndose esta en la zona inferior para favorecer la tensión del cerramiento. La malla se fijó sobre postes metálicos con perfil en ángulo, separados entre sí por unos 3 m, y con contrafuertes en las esquinas, acompañados de tensores en las esquinas. Los postes se clavaron directamente sobre el suelo (foto 3), sin usar hormigón ni ningún otro elemento que dificulte su extracción en el momento en el que los controles ya no sean necesarios y pueda procederse a su retirada. Tras la instalación de los vallados, personal de la UAM colocó en cada uno de ellos un cartel del

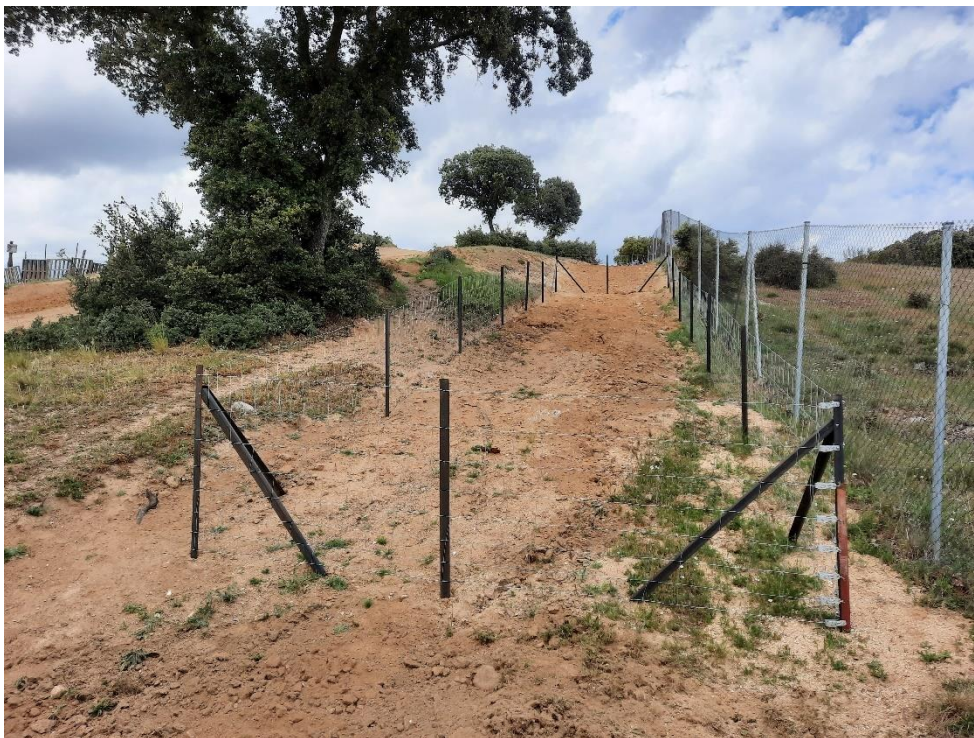
**Figura 4.** Vallado de exclusión de ganado en la Vereda de las Tapias de Viñuelas y del Pardo, en Colmenar Viejo (tramo erosionado LI101).

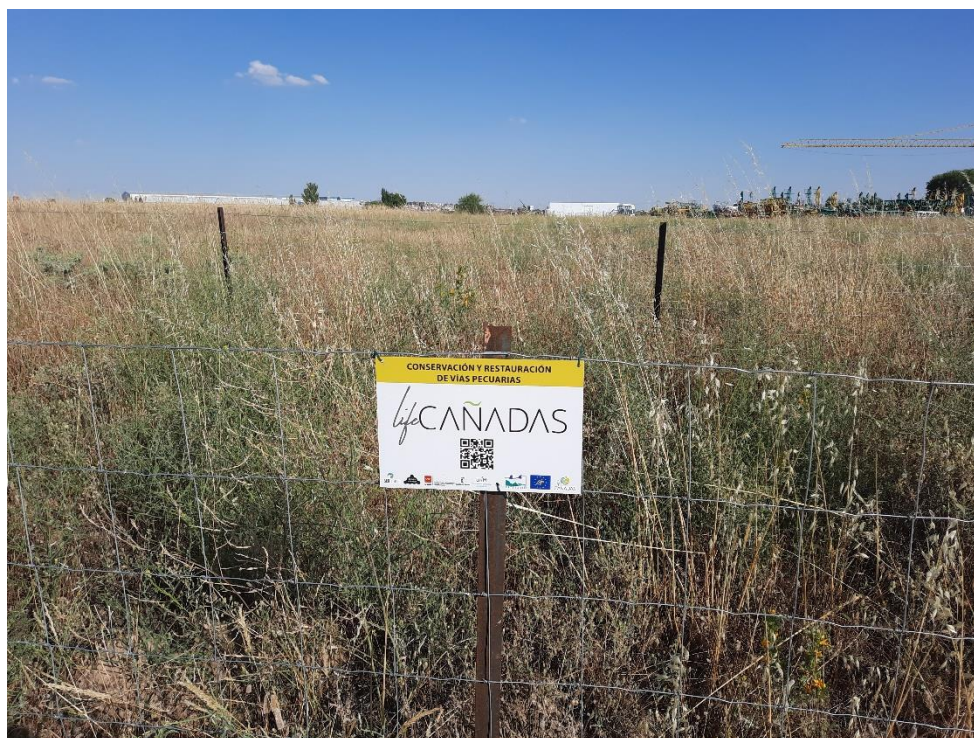
**Figura 5.** Cartel en vallado en Vereda de Villaviciosa, en Alcorcón (tramo embastecido LI052).

proyecto LIFE CAÑADAS, con presencia de los logos del proyecto y del programa LIFE, cumpliendo así con las directrices de la Comisión Europea y con la estrategia de comunicación de LIFE CAÑADAS (figura 5).

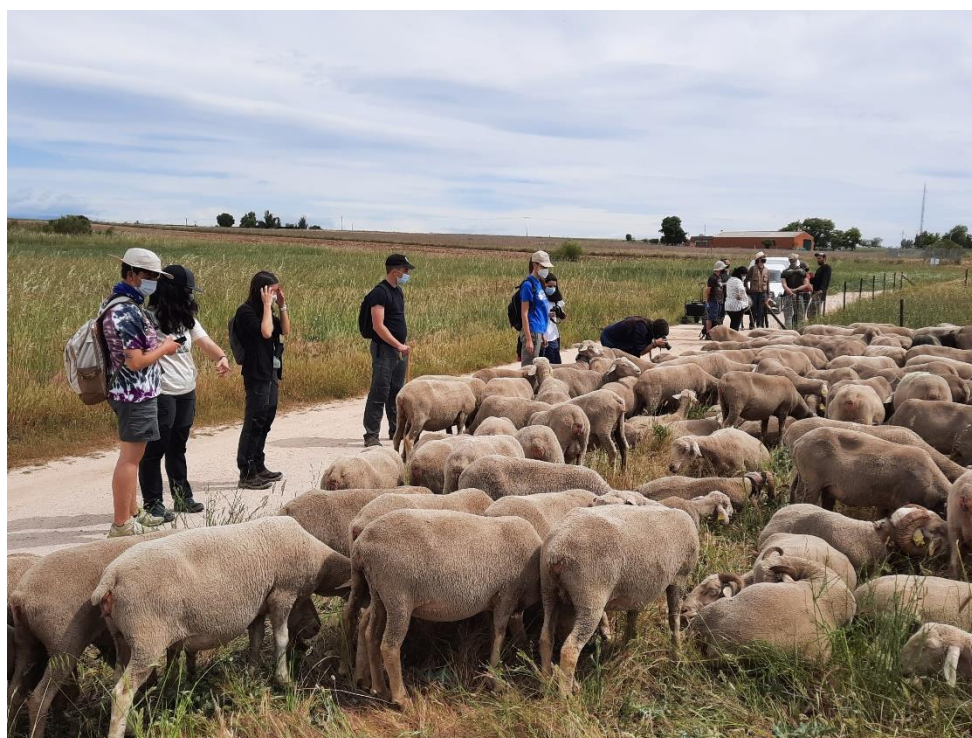
**Figura 6.** Pastoreo de Vereda de Villaviciosa, en Alcorcón (tramo LI052) con el rebaño de Trashumancia y Naturaleza.

Los pastoreos de 2021 se realizaron a lo largo de la primavera, y coincidiendo en buena medida con los tres movimientos trashumantes planificados en el *ENTREGABLE C.4.1* (tabla 1; figuras, 6, 7, 8 y 9). El rebaño de la Asociación Trashumancia y Naturaleza participó en el pastoreo de cuatro tramos, el de la Asociación Los Apisquillos en uno, y el de la Asociación Campo Adentro en tres. Los dos tramos que quedaron fuera de estas rutas se pastorearon con la colaboración de rebaños locales.

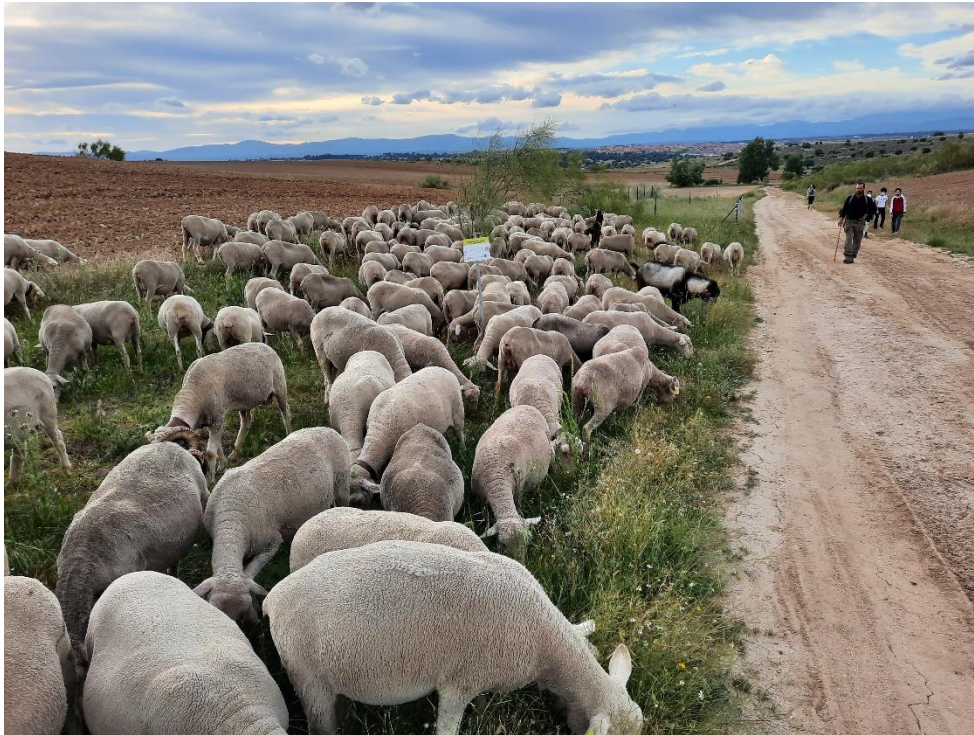
**Figura 7.** Pastoreo de Vereda Segoviana, en Villaviciosa de Odón (tramo LI259), con el rebaño de Trashumancia y Naturaleza.

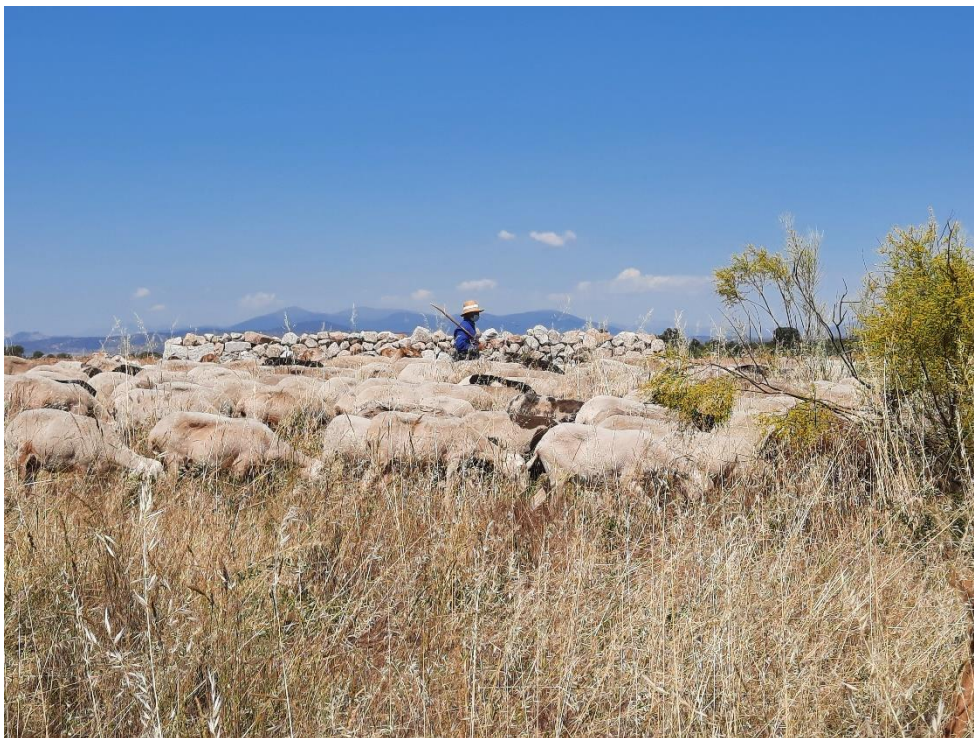
**Figura 8.** Pastoreo de Cañada Real Segoviana (tramo LI004), con el rebaño local de Villamanta.

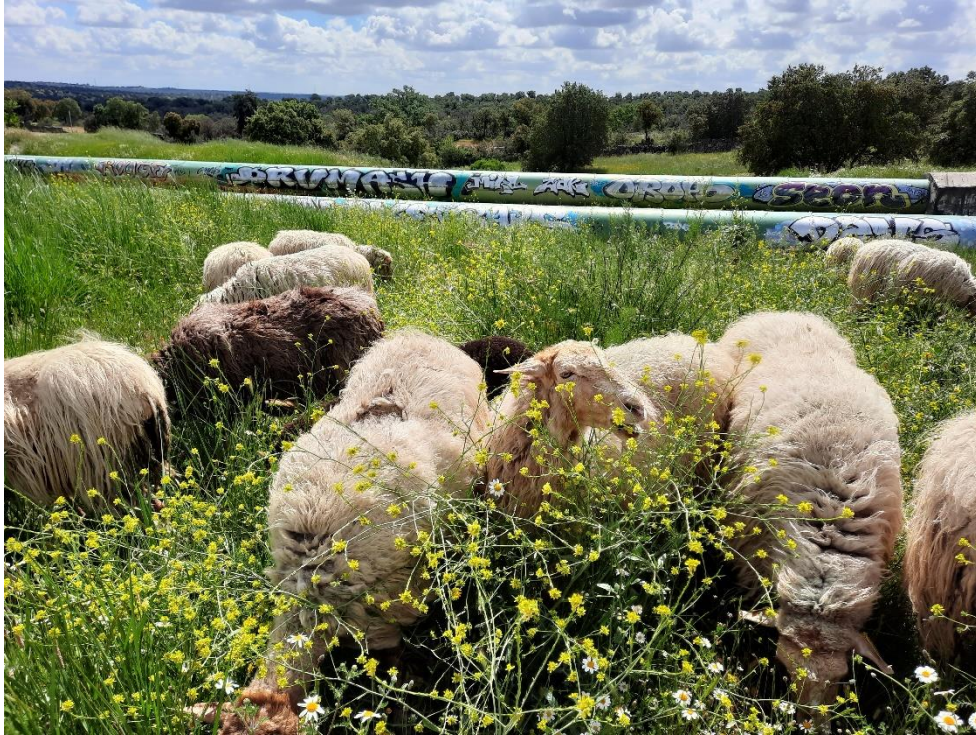
**Figura 9.** Pastoreo de Vereda de las Tapias de Viñuelas y del Pardo, en Tres Cantos (tramo LI101), con el rebaño de Los Apisquillos.

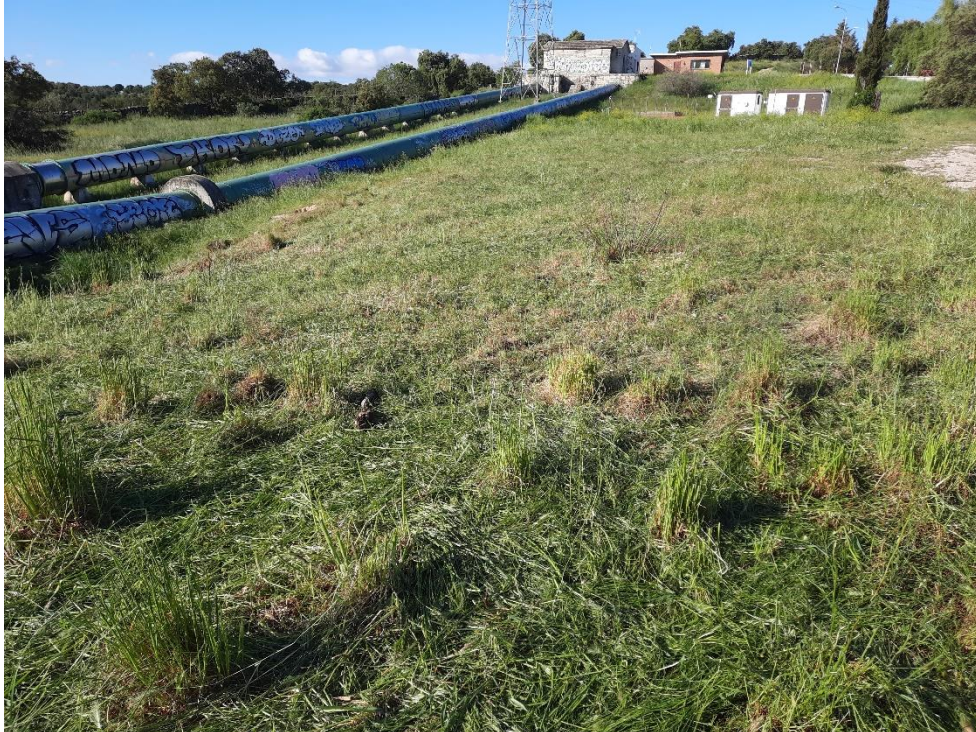
del grado de actividad de los animales. Tras el paso del ganado, se pudo constatar un efecto claro sobre la biomasa aérea del pastizal (figura 10).

**Figura 10.** Estado de Vereda de las Tapias de Viñuelas y del Pardo, en Tres Cantos (tramo LI101), tras el pastoreo con el rebaño de Los Apisquillos.

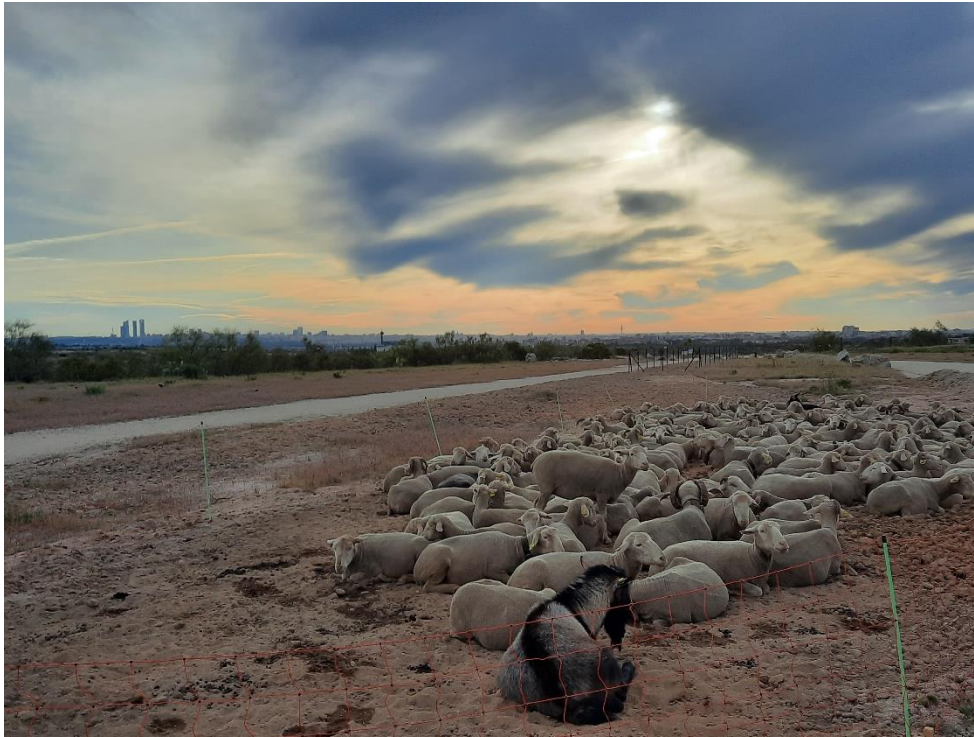
**Figura 11.** Majadeo en la Cañada Real de Madrid, en Madrid (tramo LI056), con el rebaño de Trashumancia y Naturaleza.

En todos los majadeos estuvo presente personal técnico de la UAM que, junto con los pastores a cargo de los rebaños, delimitaron el perímetro de las zonas a regenerar e instalaron los pastores eléctricos de la forma más adecuada para ejecutar adecuadamente la actuación (figuras 11 a 13). Tras los redileos, se pudo constatar que se había producido un buen recubrimiento del suelo con los excrementos de los rebaños (figuras 14 y 15). La intervención se ha iniciado, por tanto, con normalidad y de acuerdo con lo previsto. Esta actuación se mantendrá a lo largo del proyecto, con majadeos progresivamente más suaves, por lo que hasta el final del mismo no podrá darse por finalizada.

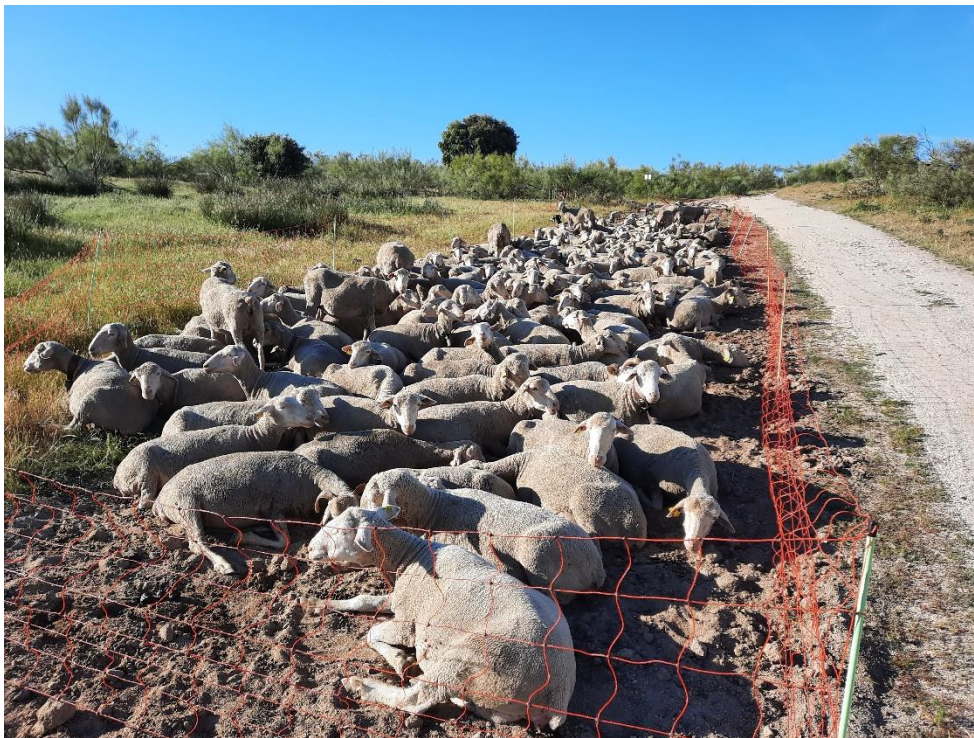
**Figura 12.** Majadeo en la Vereda del Cerro de la Mora, en Boadilla del Monte (tramo LI241Bis) con el rebaño de Trashumancia y Naturaleza.

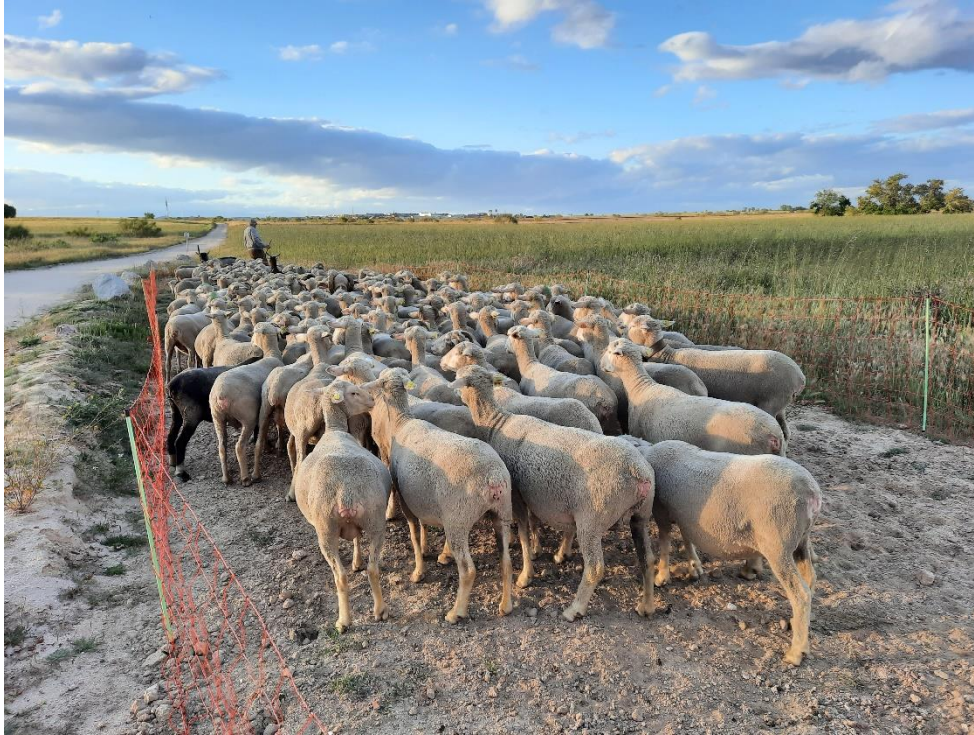
**Figura 13.** Majadeo en la Colada de Pozuelo, en Alcorcón (tramo LI053Bis) con el rebaño de Trashumancia y Naturaleza.

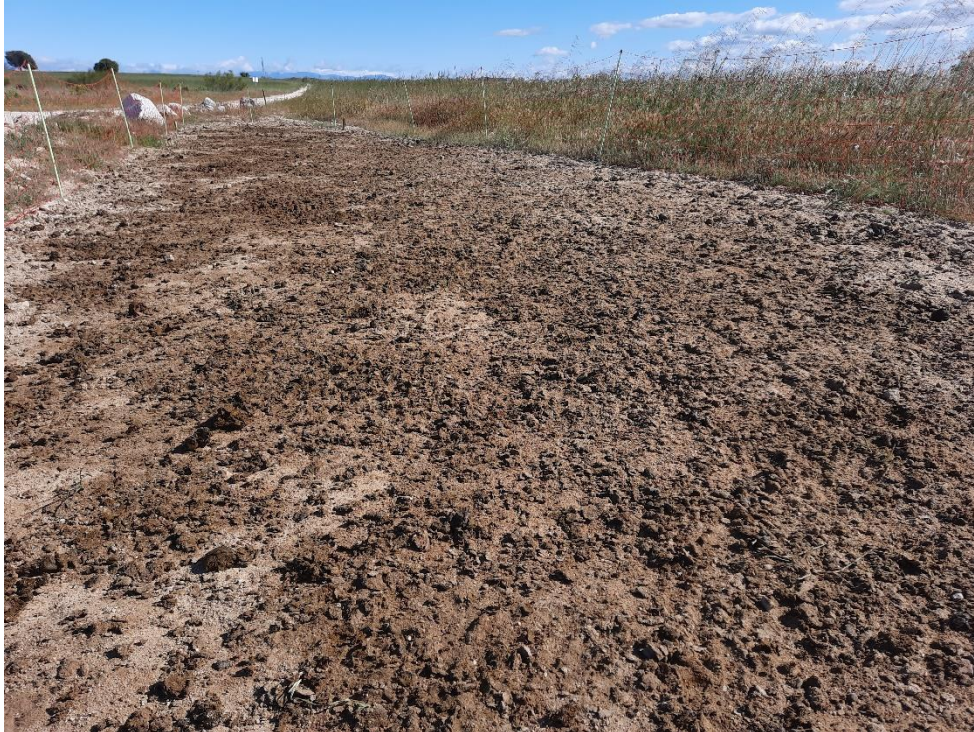
**Figura 14.** Estado del tramo LI053Bis, en la Colada de Pozuelo (Alcorcón) tras el majadeo con el rebaño de Trashumancia y Naturaleza.

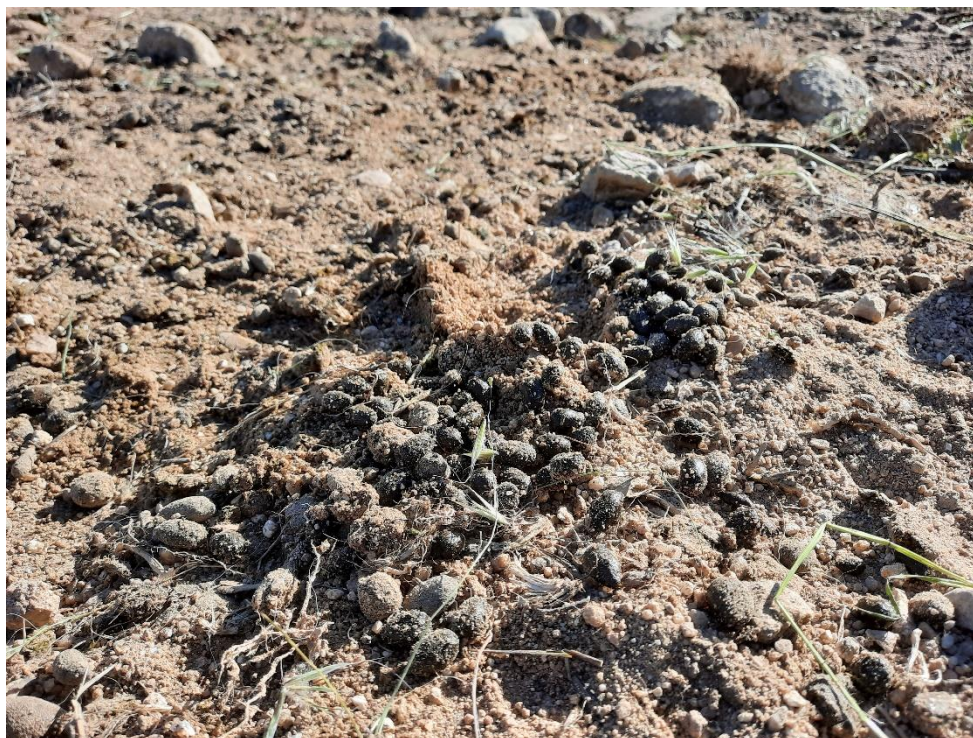
**Figura 15.** Excrementos semienterrados por el pisoteo de las ovejas en uno de los majaderos.

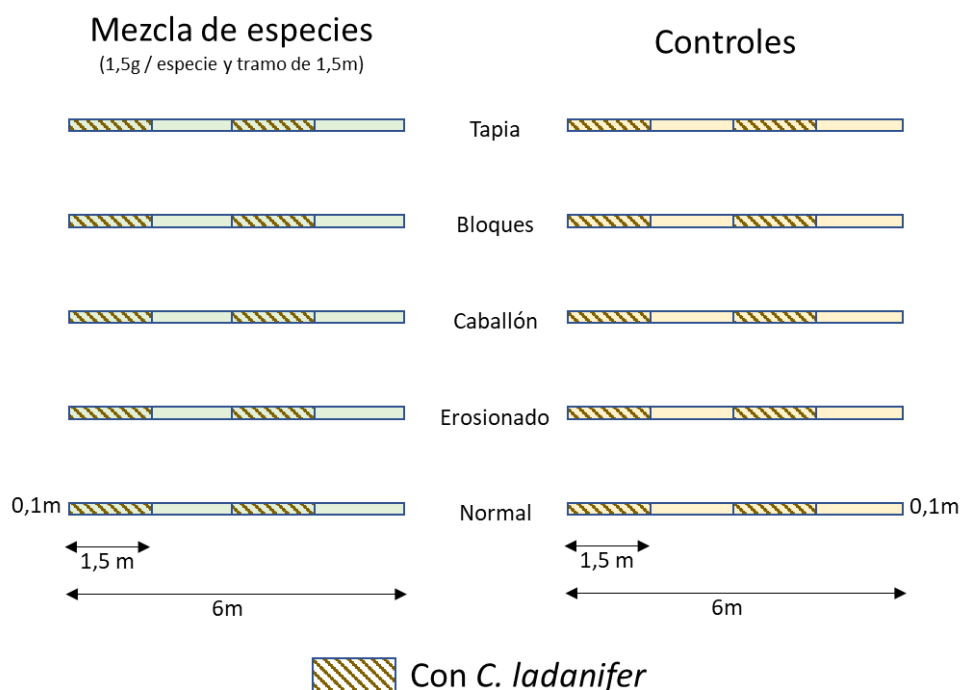
Se sembraron *setos altos* en los 10 tramos con problemas de erosión y pérdida de suelo (figura 1), siguiendo el diseño del plan de restauración (figura 16). Las siembras se asociaron a 5 tipos de estructuras o ambientes (tapias de piedra seca, alineaciones de rocas, cordones de tierra, suelo descompactado y suelo sin intervención), y para cada uno de ellos se consideraron 4 tratamientos (mezcla multiespecífica incluyendo semillas de *Cistus ladanifer* (jara); mezcla multiespecífica sin semillas de jara; semillas de jara en solitario, y controles sin siembra). La mezcla multiespecífica incluyó 7 especies (8 en los tratamientos en los que iba acompañada de *Cistus ladanifer*), con 1,5g de semillas por cada uno de los segmentos de 1,5m que constituían las unidades de siembra establecidas para la actuación (figura 16). Además, se sembró una bellota de encina y una de alcornoque en los extremos de cada seto de 6m.

**Figura 16.** Diseño de las siembras de setos altos realizado para cada uno de los 10 tramos erosionados.

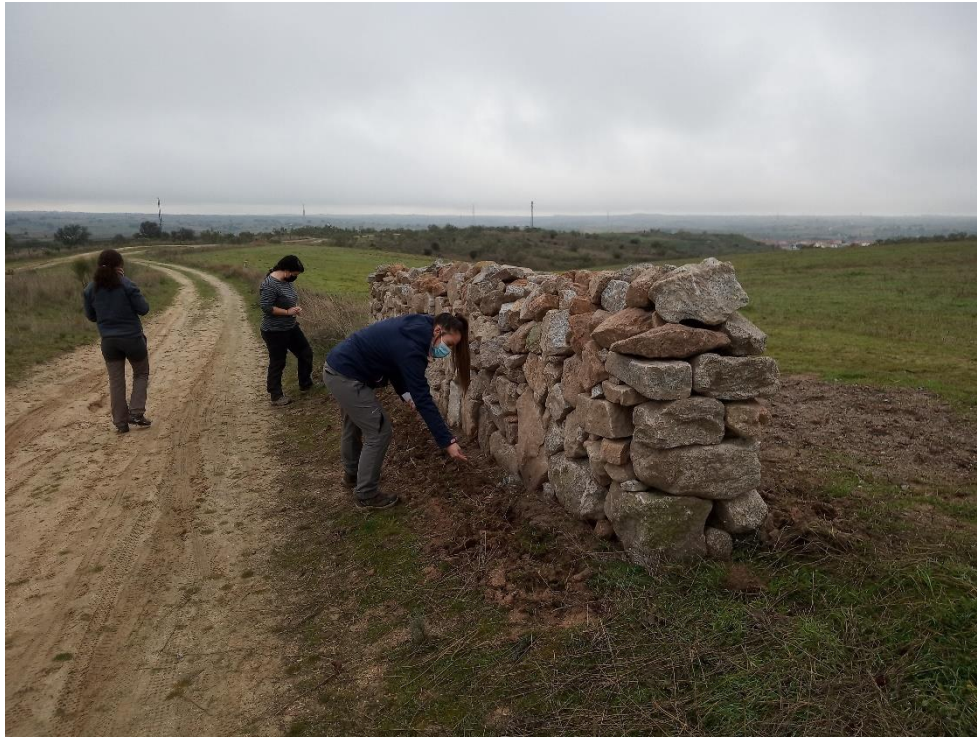
**Figura 17.** Siembra de seto alto junto a tapia de piedra seca en la Colada del Cerro Castilla o Cañada de Segoviela, en El Molar (tramo LI081).

semillas de jara, y manteniéndose almacenadas a 4°C hasta el momento de la siembra. Las siembras se iniciaron en octubre de 2020 y se finalizaron en enero de 2021 (figuras 17 a 19).

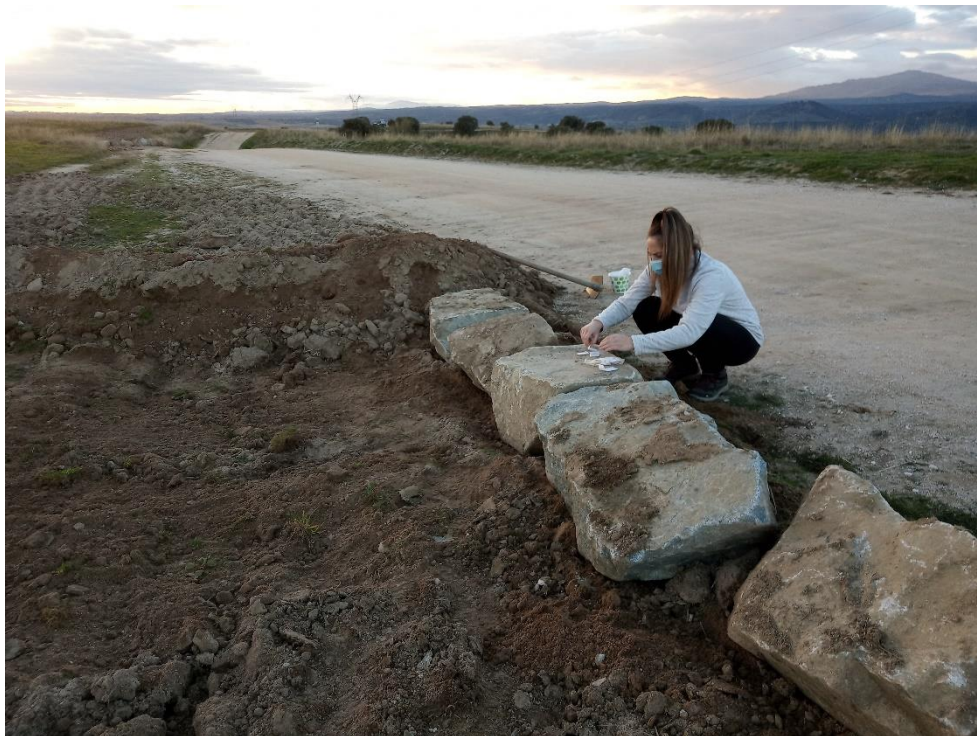
**Figura 18.** Siembra de seto alto junto a alineación de bloques en la Colada del Cerro Castilla o Cañada de Segoviela, en El Molar (tramo LI081).

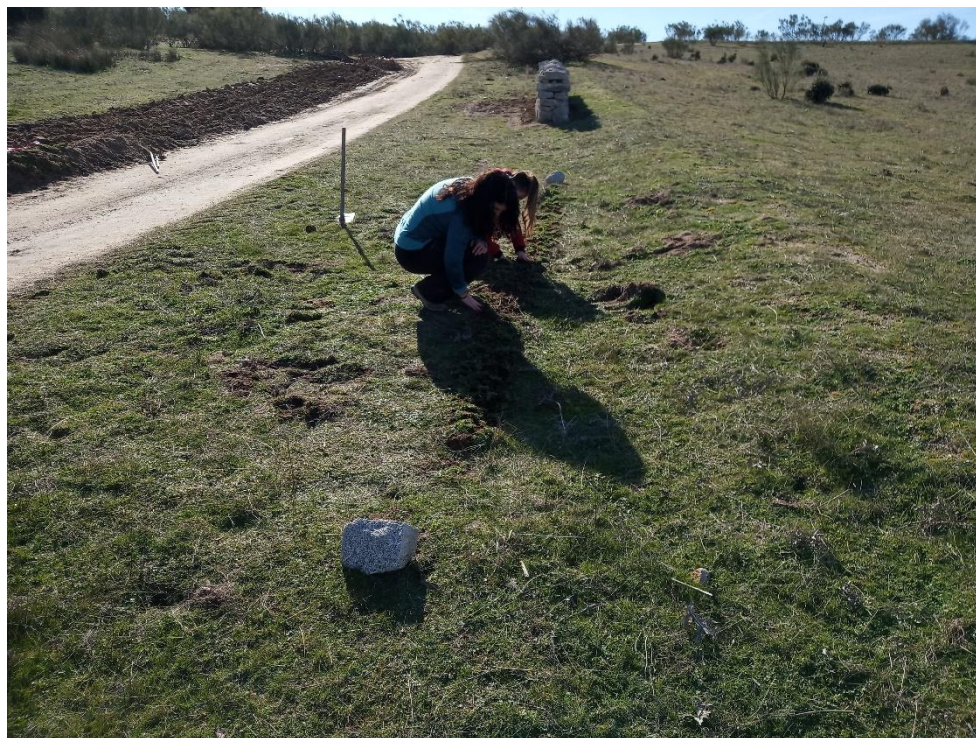
**Figura 19.** Siembra de seto alto en lindero sin estructura en la Vereda del Cerro de la Mora, en Boadilla del Monte (tramo LI241Bis).

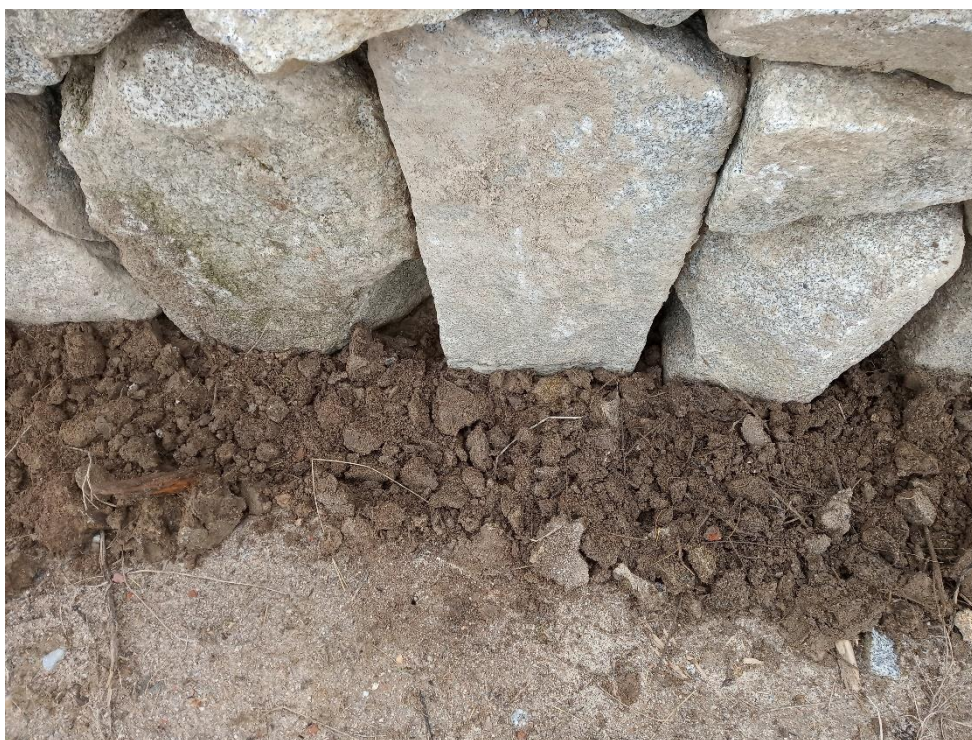
**Figura 21.** Laboreo en tapia de piedra seca previo al sembrado de seto bajo.

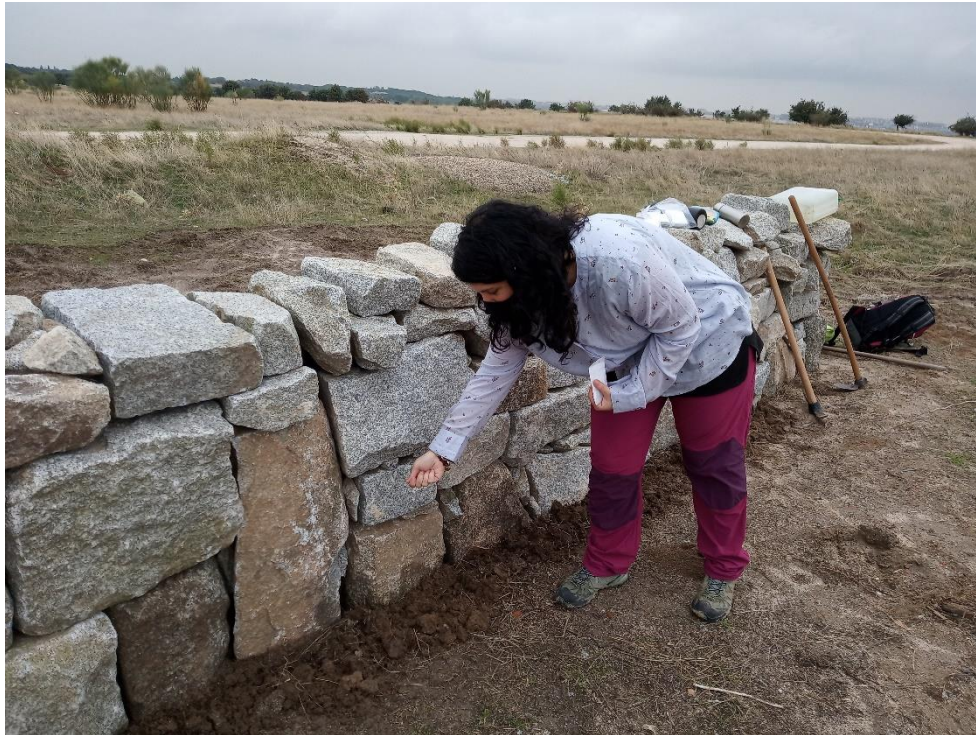
**Figura 22.** Siembra de seto bajo asociado a tapia en la Colada de Pozuelo, en Alcorcón (tramo GB053).

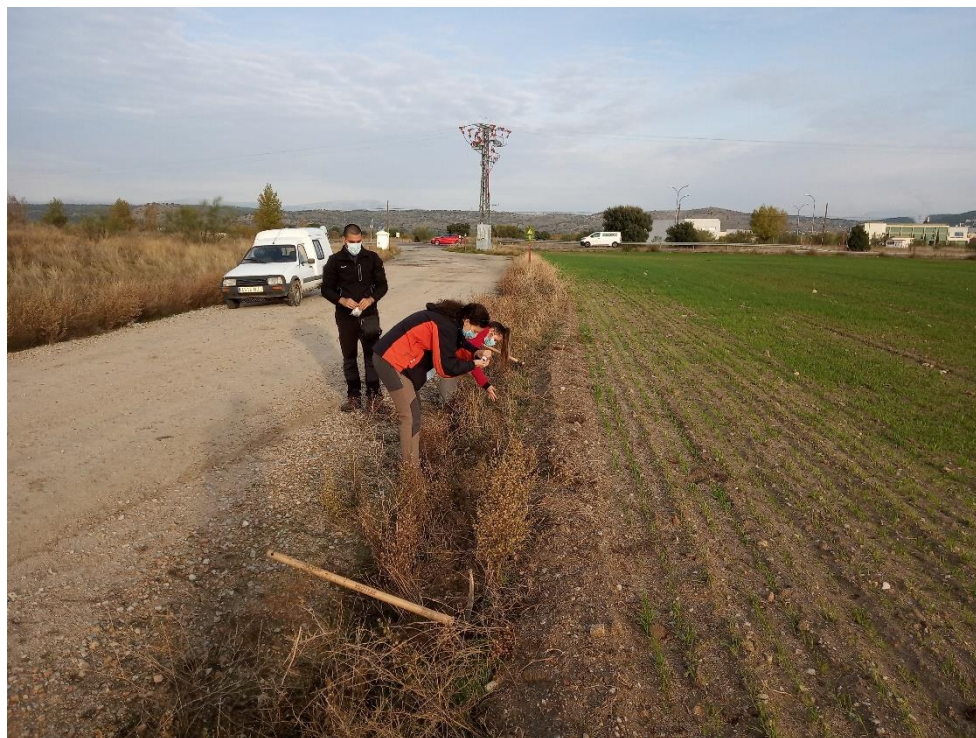
**Figura 24.** Siembra de seto bajo en lindero sin tapia en la Vereda de la Venta de San Antón, en Villanueva del Pardillo (tramo GB815).

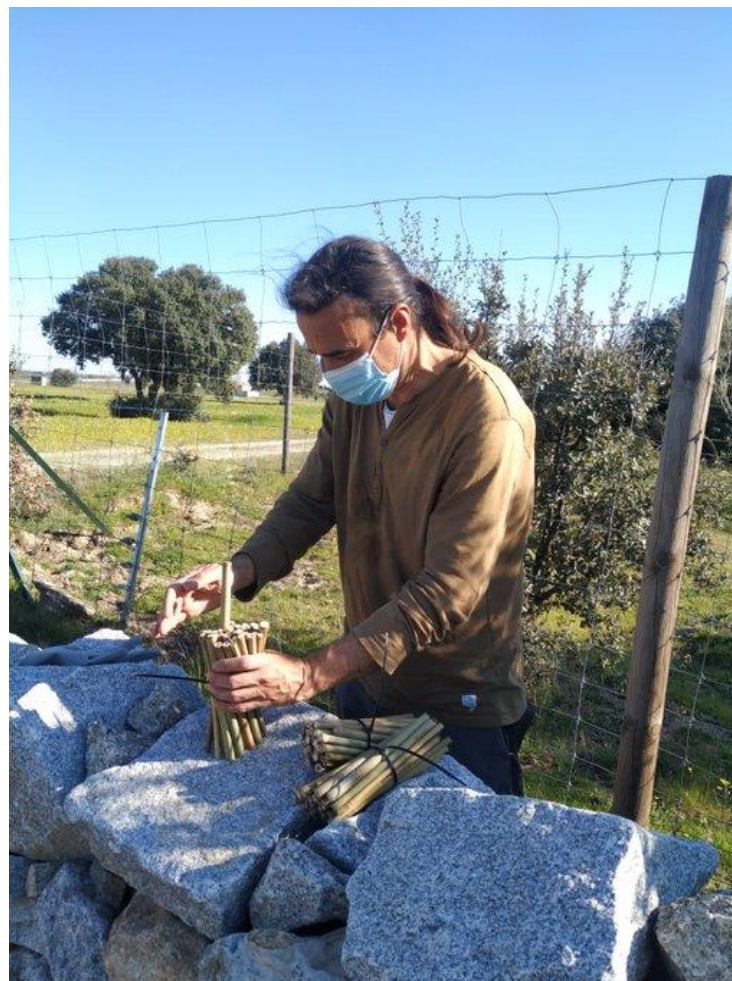
Los nidales se confeccionaron en la UAM a comienzos de 2021 a partir de cañas de bambú de 20 cm de longitud y de diversos diámetros internos. Las cañas se sellaron por uno de los extremos con algodón y se agruparon en haces mixtos en los que se combinaron diferentes tamaños (tabla 5). Los nidales se colocaron en las tapias de piedra seca en marzo de 2021 (figuras 25, 26 y 27). Los nidales se fijaron a las piedras de la tapia mediante el uso de bridas, que quedaron ocultas en el interior del murete. Tanto el montaje de los nidales como la instalación en campo corrió a cargo del personal de la UAM, socio coordinador de LIFE CAÑADAS.

**Figura 25.** Nidales para abejas silvestres preparados para su colocación en tapia en la Vereda de la Venta de San Antón, en Villanueva del Pardillo (tramo GB814).

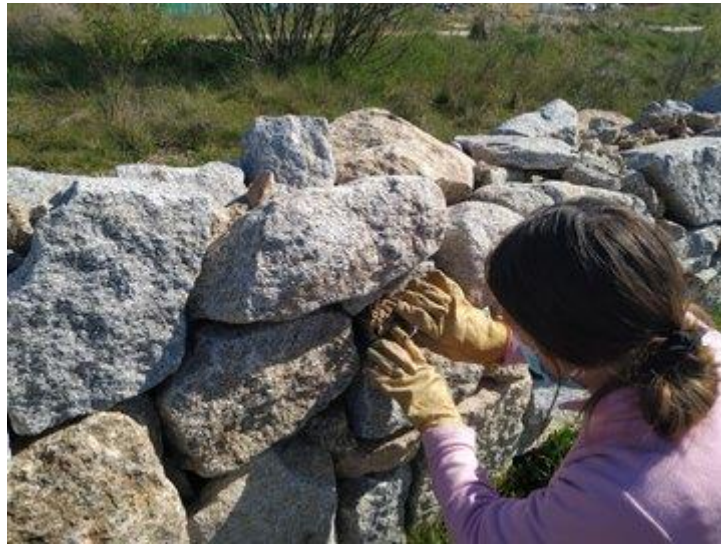
**Figura 26.** Colocación de nidal para abejas silvestres en la Vereda de la Venta de San Antón, en Villanueva del Pardillo (tramo GB814).

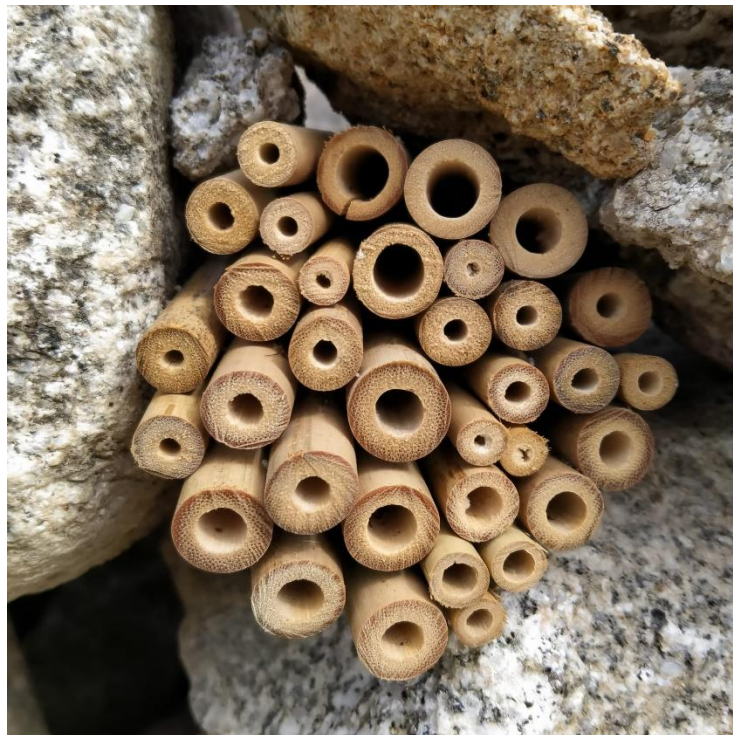
**Figura 27.** Nidal para abejas silvestres colocado en la Vereda de la Venta de San Antón, en Villanueva del Pardillo (tramo GB814).

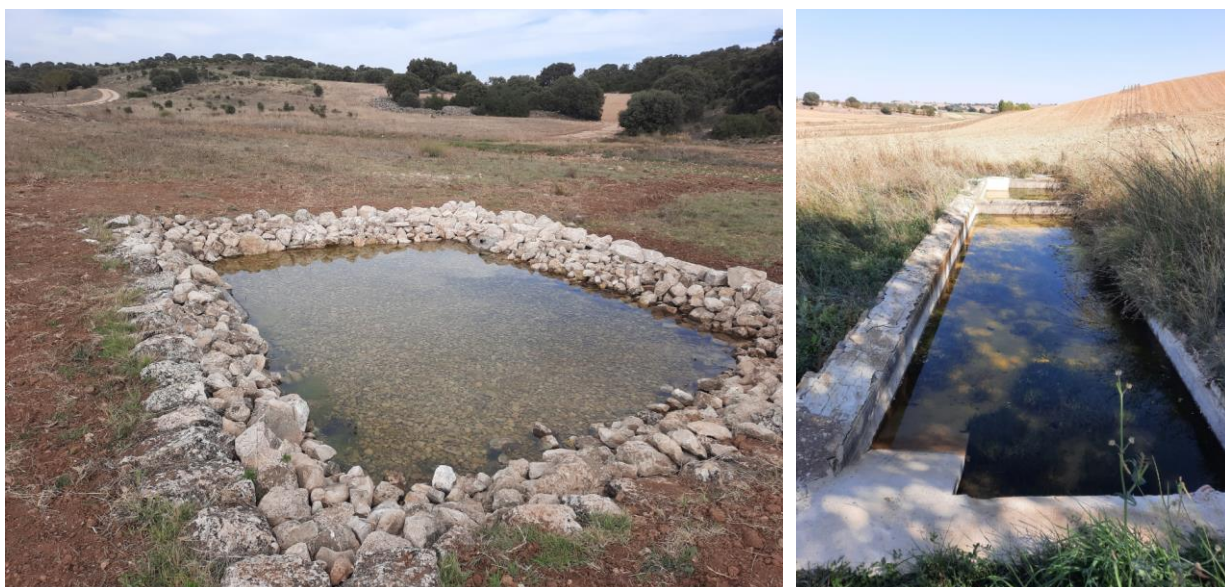
Las intervenciones en Rada de Haro y La Hinojosa se realizaron íntegramente por parte de la Dirección General de Medio Natural y Biodiversidad de la Junta de Comunidades de Castilla La Mancha. En ambos casos existían charcas preexistentes, que habían quedado inutilizadas debido a la pérdida del flujo de agua y al deterioro de la impermeabilización. En el caso de Rada de Haro, la charca incluía material geotextil, que fue necesario reemplazar, tras lo cual se adecuó la orilla y el fondo con aporte de piedras de diferentes tamaños. Por su parte, la charca de La Hinojosa había sido construida mediante mampostería, y fue necesario realizar algunas reparaciones en la cubeta. Además, se añadieron dos rampas para facilitar la salida de anfibios, dada la verticalidad del perímetro. Tras estas reparaciones, se procedió a recuperar el flujo de agua. Las obras se realizaron a lo largo de 2023, de modo que en el otoño de ese año ambas charcas recuperaron la funcionalidad (figura 28).

**Figura 28.** Estado de las charcas de Rada de Haro y la Hinojosa en otoño de 2023, tras su restauración por LIFE CAÑADAS.
