LIFE18 NAT/ES/000930

LIFE CAÑADAS

**Entregable A1.2 “Diagnóstico del estado de conservación de la Cañada Real
Conquense”**

Fecha: 15 de junio de 2021

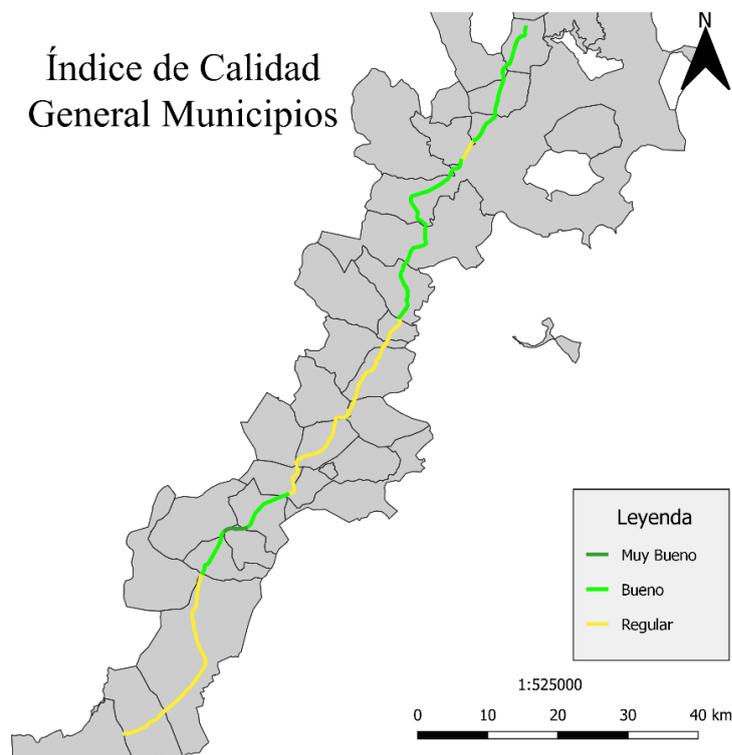
Figura 4. Mapa que muestra la representación del Índice de Calidad General por los diferentes municipios de la Cañada Real Conquense.

Atendiendo a los resultados del **Índice de Calidad General** podemos ver que prácticamente la mitad de la zona estudiada está en buen o muy buen estado (9 municipios), mientras que la otra mitad se encuentra catalogado como “regular” (10 municipios). La distribución de estas dos agrupaciones de municipios no es continua y podemos ver zonas que se encuentran en peor estado que el resto de la cañada (Fig. 4).

El primer tramo que se encuentra en peor estado, situado al sur de la zona de estudio, corresponde a los municipios de Las Pedroñeras y Las Mesas, tal y como se verá más adelante. Este tramo destaca negativamente debido a la presencia de numerosas intrusiones, con la presencia en promedio de una intrusión por cada kilómetro de cañada. El segundo tramo, situado en la zona central de la cañada, es el comprendido entre los municipios de Villargordo de Marquesado y Mota de los Altarejos (Villargordo del Marquesado, La Hinojosa, Cervera del Llano, Olivares del Júcar, Belmontejo, San Lorenzo de la Parrilla y Mota de los Altarejos). Este tramo se encuentra en peor estado debido a su bajo ancho útil y su escaso amojonado.

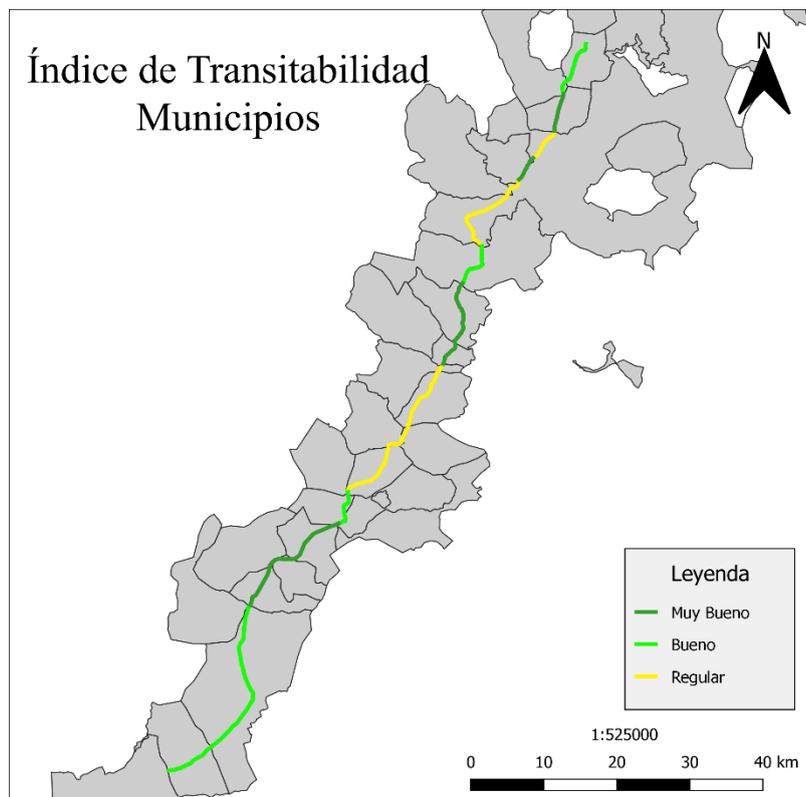
Figura 5. Mapa que muestra la representación del Índice de Transitabilidad por los diferentes municipios de la Cañada Real Conquense.

En cuanto a la **transitabilidad** de la Cañada Real Conquense, en la mayor parte de los municipios se encuentra en un estado bueno o muy bueno, con tan solo 6 de los 19 municipios con una transitabilidad calificada como regular.

La mayor parte de los tramos con una transitabilidad calificada como regular se encuentran en la zona central de la cañada (Fig. 5), correspondiente a los municipios comprendidos entre La Hinojosa y San Lorenzo de la Parrilla, ya destacados anteriormente. La razón por la que este tramo es menos transitable que el resto de la cañada es su bajo ancho útil y la escasez de mojones (Fig. 6). También destaca la presencia de una zona menos transitable que sus alrededores en la parte norte de la zona de estudio, correspondiente al municipio de Cuenca. Esta zona es menos transitable debido a la presencia de intrusiones y a un ancho útil menor al que tiene el resto de la cañada (Fig. 6).

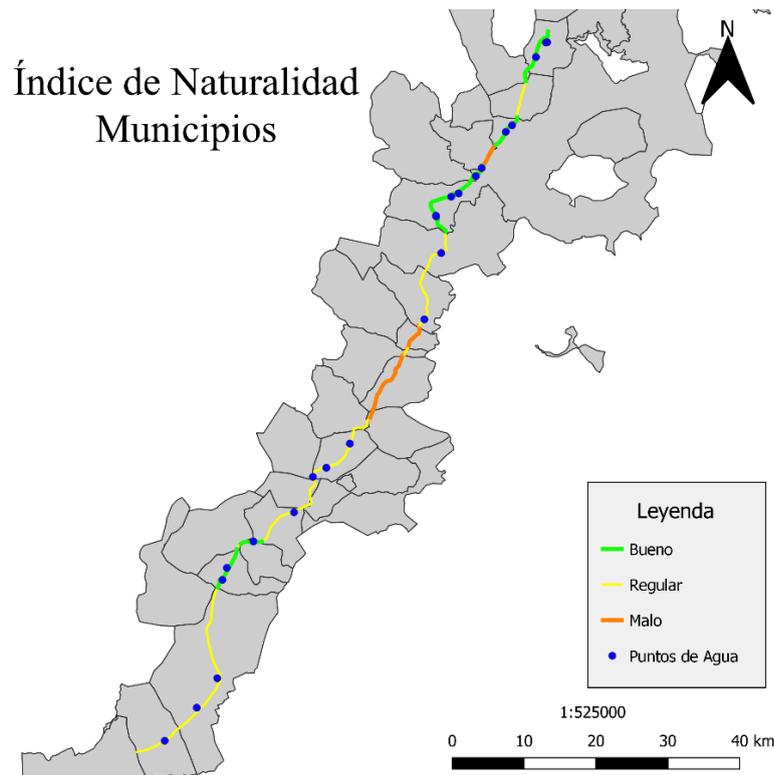
Figura 7. Mapa que muestra la representación del Índice de Naturalidad por los diferentes municipios de la Cañada Real Conquense.

Sin embargo, en cuanto a la **naturalidad** de la vía pecuaria, nos encontramos una situación bastante diferente, ya que tan solo 4 de los 19 municipios presentan valores en el índice de naturalidad calificados como buenos. La mayoría de la cañada está calificada como “regular” (11 municipios), mientras que los cuatro municipios restantes están calificados como malos (Fig. 7).

De los cuatro municipios calificados como malos, tres de ellos pertenecen al tramo ya destacado en los índices analizados anteriormente, que son Olivares del Júcar, Belmontejo y Mota de Altarejos. La razón por la que estos municipios destacan negativamente en cuanto a la naturalidad es la presencia de un tramo largo sin puntos de abastecimiento de agua para el ganado.

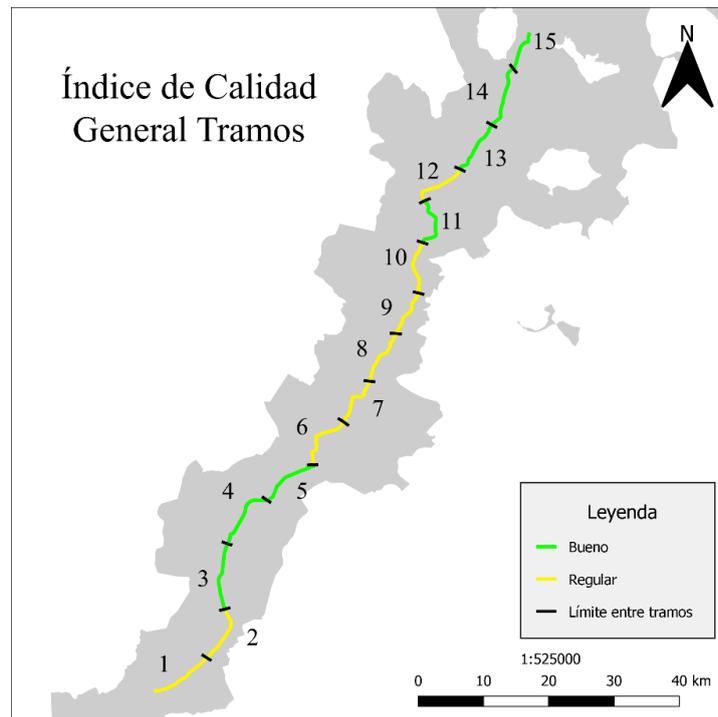
Figura 8. Mapa que muestra la representación del Índice de Calidad General por tramos de la Cañada Real Conquense.

Aun así, los resultados obtenidos agrupando los datos por tramos de 10 km son coherentes con los resultados de los índices por municipios. Se observa la misma tendencia, en la que la mitad de la zona estudiada se encuentra en buen estado (7 tramos), mientras que la otra mitad (8 tramos) se encuentra catalogada como “regular”. También se distinguen dos zonas que se encuentran en peor estado que el resto de la cañada (Fig. 8).

Las zonas que se encuentran en peor estado coinciden con las ya destacadas anteriormente. La primera zona la encontramos al sur de la zona de estudio, entre el punto de inicio y el punto kilométrico 29 (tramos 1 y 2). La principal razón por la que estos tramos se encuentran en peor estado que el resto de la cañada es la presencia de numerosas intrusiones, además de la escasa presencia de mojones (Fig. 10).

La segunda zona que se encuentra en peor estado que el resto de la Cañada Real Conquense es la comprendida entre los puntos kilométricos 60 y 109 (tramos 6, 7, 8, 9 y 10). Como se verá más adelante, estos tramos destacan por su bajo ancho útil, la escasez de mojones y la ausencia de puntos de agua.

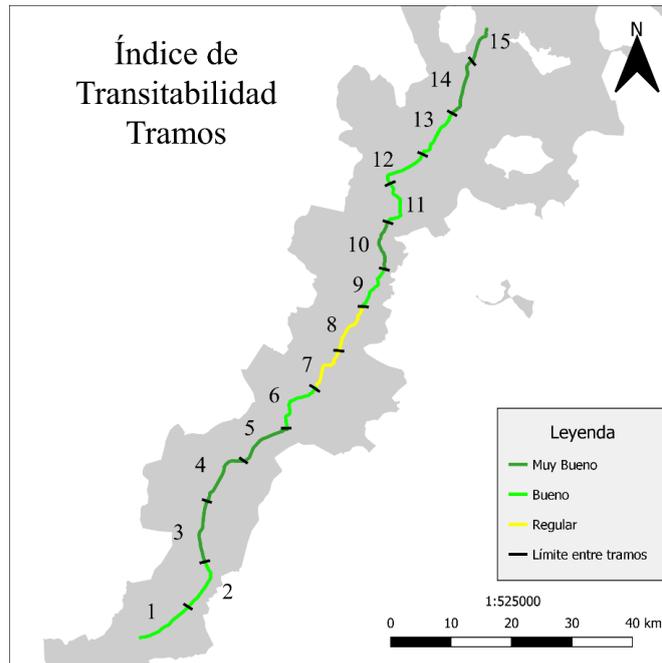
Figura 9. Mapa que muestra la representación del Índice de Transitabilidad por tramos de la Cañada Real Conquense.

En cuanto a la transitabilidad, tan solo dos tramos se encuentran catalogados como “regular”, y todos los demás se encuentran con una transitabilidad buena o muy buena (Fig. 9).

Entre el punto kilométrico 70 y el 89 (tramos 7 y 8) la transitabilidad se encuentra en peor estado que el resto de la cañada. La razón por la que la transitabilidad en estos tramos es peor que la del resto vuelve a ser el bajo ancho útil y la escasa presencia de mojones (Fig. 10).

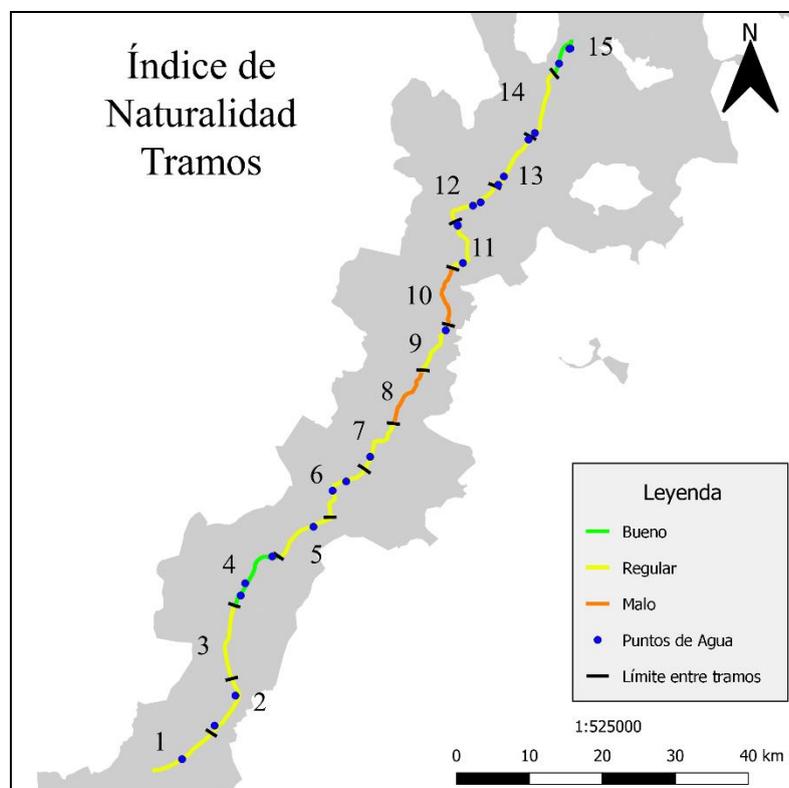
Figura 11. Mapa que muestra la representación del Índice de Naturalidad por tramos de la Cañada Real Conquense.

En cuanto a la naturalidad, la mayoría de los tramos (11 tramos de 15) están calificados como “regular”, mientras que tan solo dos de los tramos están calificados como “buena”. Encontramos dos tramos que presentan una naturalidad que podemos calificar como “mala”.

La razón por la que la naturalidad está calificada como mala en los tramos comprendidos entre los puntos kilométricos 80 y 89 (tramo 8), y los puntos 100 y 109 (tramo 10) es la ausencia de agua. Entre el punto kilométrico 72 (en el tramo 7), y el punto kilométrico 111 (en el tramo 11), tan solo existe un punto de agua, presente en el tramo 9 (Fig. 11). Esto hace que la disponibilidad de agua de esta zona sea muy baja, y por tanto su estado sea peor que el resto de la Cañada Real Conquense.

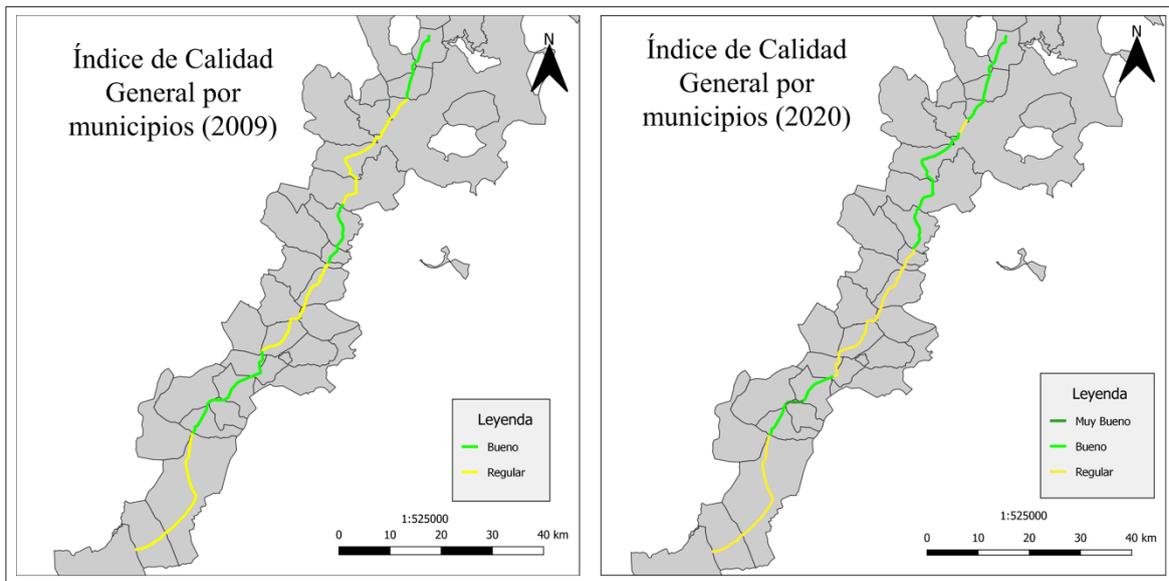
Figura 12. Comparación del estado de la Cañada Real Conquense mediante la representación del Índice de Calidad General en el año 2009 (izquierda) y en la actualidad (derecha).

Comparando los resultados obtenidos con los del trabajo realizado hace una década en la misma zona (Hevia, 2010), se observa el mismo número de municipios con tramos de la Cañada Real Conquense en buen estado que en el año 2009 (nueve municipios de los 19 que atraviesa la Cañada Real Conquense en la zona de estudio de este trabajo) (Fig. 12).

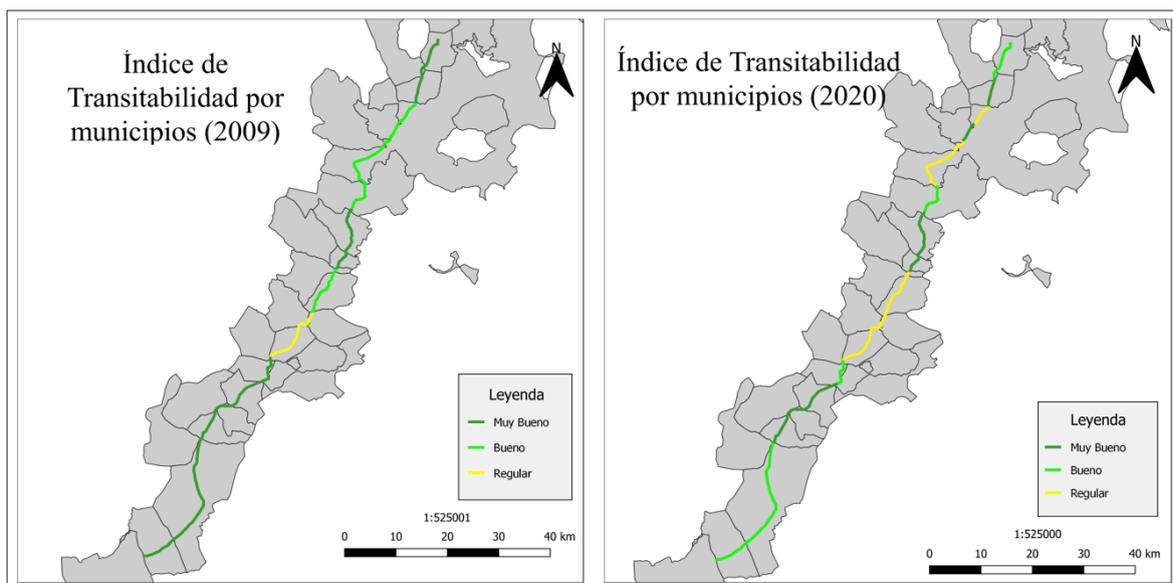
Figura 13. Comparación del estado de la Cañada Real Conquense mediante la representación del Índice de Transitabilidad en el año 2009 (izquierda) y en la actualidad (derecha).

En cuanto a la transitabilidad, se puede ver que la cañada es en la actualidad menos transitable que hace una década. Mientras que en el año 2009 la mayoría de los municipios tenían muy buena transitabilidad (11 municipios), en la actualidad el número de municipios que tienen una transitabilidad muy buena se ha igualado prácticamente al resto de categorías de calidad (ocho municipios presentan muy buena transitabilidad, cinco están catalogados como buena y seis como regular) (Fig. 13).

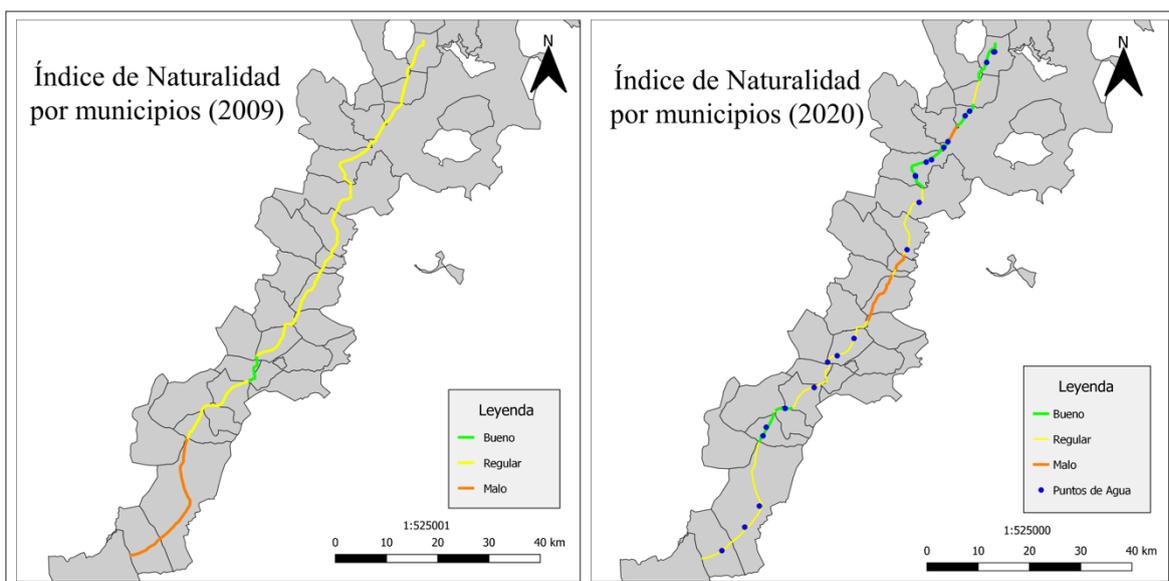
Figura 14. Comparación del estado de la Cañada Real Conquense mediante la representación del Índice de Naturalidad en el año 2009 (izquierda) y en la actualidad (derecha).

En cuanto a la naturalidad, mientras que en el año 2009 tan solo un municipio estaba calificado como “bueno” (Villargordo de Marquesado), en el año 2020 hay cuatro (Rada de Haro, Carrascosa de Haro, Cuenca y Villalba de la Sierra). Por otro lado, en el año 2009 había dos municipios con un índice de naturalidad calificado como “malo” (Las Mesas y Las Pedroñeras), pero en la actualidad hay cuatro (Olivares del Júcar, Belmontejo, Mota de los Altarejos y Chillarón de Cuenca).

A pesar de estos datos, la distribución de las zonas con valores del índice de naturalidad calificados como “malos” no coincide entre 2009 y 2020 (Fig. 13). Mientras que en 2009 estos municipios son Las Mesas y Las Pedroñeras, situados en el sur de la provincia de Cuenca, en la actualidad los municipios con valores más bajos están situados principalmente en la parte central de la zona de estudio (Olivares del Júcar, Belmontejo y Mota de los Altarejos), zona que ya ha sido destacada por la baja presencia de puntos de agua.

Por tanto, se ve una evolución de la naturalidad desigual en varias zonas de la Cañada Real Conquense, vinculada a la superficie de pasto de cada zona y al estado de los distintos puntos de agua (Fig. 14).

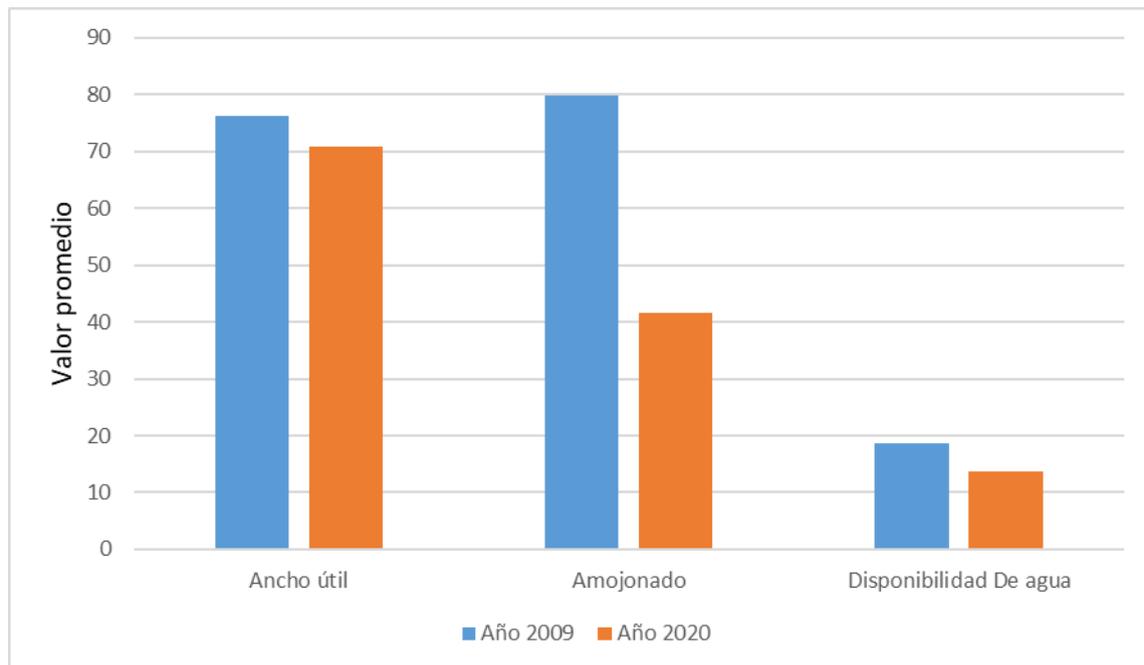
Figura 15. Comparación del valor promedio de las variables críticas en el año 2009 y el año 2020, siendo el valor promedio la media del valor obtenido para cada variable en todos los tramos.

Realizando una comparación basada en las variables consideradas como críticas, se observa que los cambios descritos en la transitabilidad y la naturalidad se deben, principalmente, a un aumento de las intrusiones y a un descenso en la presencia de mojones (Figs. 10 y 15).

La principal diferencia observada entre el año 2009 y el año 2020 es la presencia de mojones, mucho menor en el año 2020. Aunque es cierto que puede haber cierta variación entre los mojones muestreados en el año 2009 y los muestreados en el año 2020, ya que pueden no haberse muestreado mojones que estén en la cañada porque no se han encontrado, la diferencia es muy grande como para considerar la variabilidad de muestreo como la causa de la disminución de mojones. La principal razón por la que se ha reducido el número de mojones es que estos no han sido respetados, sobre todo en las zonas donde la Cañada Real Conquense atraviesa zonas agrícolas, donde en algunos casos los mojones han sido arrancados y movidos (Fig.16).

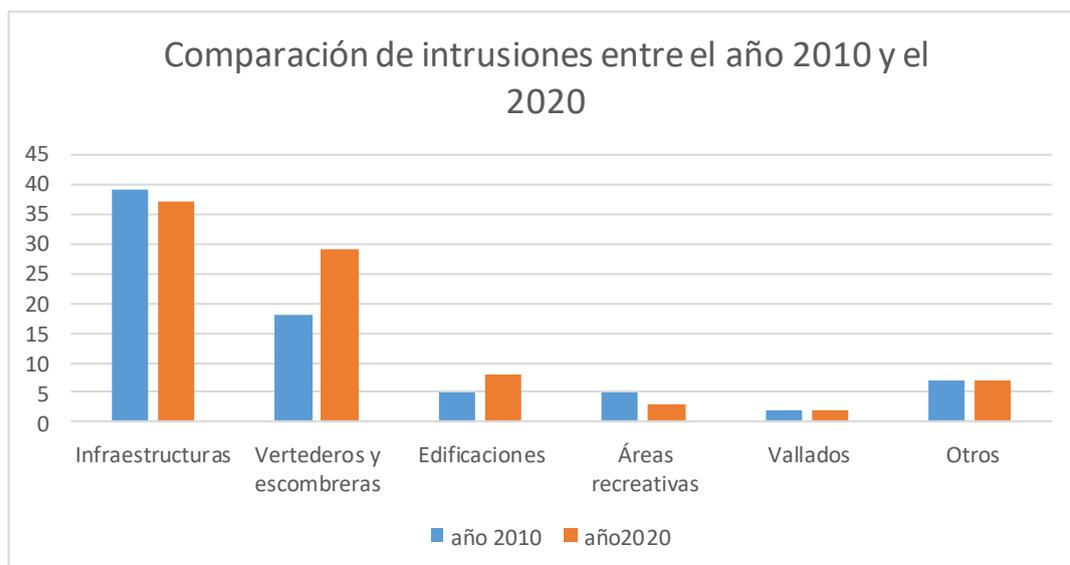
Figura 17. Comparación del número de intrusiones muestreadas en la Cañada Real Conquense entre el año 2010 y el año 2020.

En cuanto a las intrusiones, se ha observado un incremento del número de estas, causando un deterioro de la cañada y disminuyendo su transitabilidad. Mientras que en el año 2009 se identificaron 79 intrusiones en la zona de estudio, en el año 2020 se han identificado 91 (Fig. 17). Si nos centramos en el tipo de intrusiones, se observa un claro incremento de vertederos y escombreras, a pesar de ser unas intrusiones reversibles y bastante sencillas de identificar, lo que sugiere que no se han tomado medidas para evitar que la transitabilidad de la cañada se deteriore.

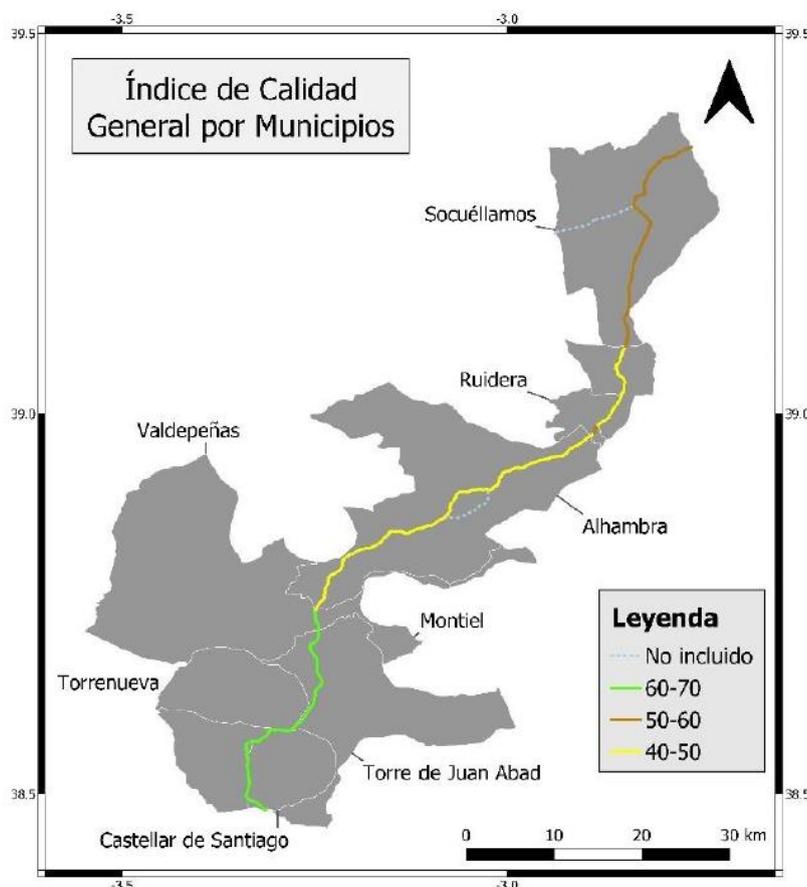
Figura 18. Mapa de los resultados del Índice de Calidad General agrupando los datos por municipios (elaboración propia).

En el análisis del **Índice de calidad general** (Figura 18) observamos que tres de los seis municipios tienen un valor de calidad del 60-70%, dos tienen un valor de 50-60% y uno tiene un valor de 40-50%. Esto deja un valor promedio de $57,7 \pm 7,6$. El municipio con la puntuación más baja es Alhambra, con un valor de 46,3%. Su variable más reseñable es el índice de intrusiones, siendo el municipio con el valor más alto (100%).

Al sur encontramos los tres municipios con mejor puntuación: Montiel, Torre de Juan Abad y Castellar de Santiago. Montiel (63,6%) se caracteriza por su baja puntuación en el índice de intrusiones (16%), una alta proporción de cobertura de pasto (93%) y su puntuación nula para el índice de cobertura arbórea (0%). Torre de Juan Abad (60,8%) tiene un nivel intermedio en el Índice de intrusiones (48,1%) y el segundo mejor índice de cobertura arbórea (78,1%). Por último, Castellar de Santiago (66,9%) presenta una cobertura arbórea óptima (100%), una cobertura de pasto del 91,8% y tan solo un 19,5% en el índice de intrusiones, aunque también tiene el segundo amojonado más bajo, con un 22,7%.

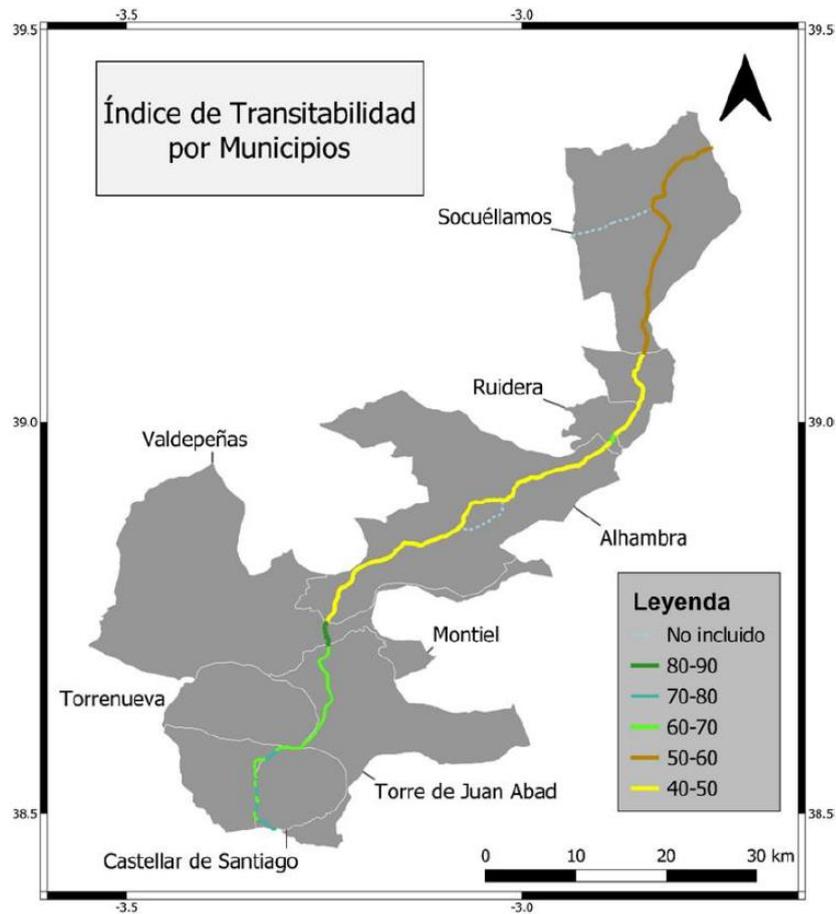
Figura 19. Mapa de los resultados del Índice de Transitabilidad agrupando los datos por municipios (elaboración propia).

Al analizar el **Índice de Transitabilidad** por municipios (Figura 19) observamos que un municipio presenta valores entre el 80 y el 90%, otro entre el 70 y el 80%, dos de ellos tienen valores de 60-70%, uno entre el 50 y el 60% y el último entre el 40 al 50%. Esto hace que este índice sea el que presenta un valor medio más alto en la división por municipios ($67,3 \pm 9,3$), así como el que mayor diversidad de rangos presenta.

El valor más bajo lo presenta el municipio de Alhambra (45,8%), en el que el valor de intrusiones vuelve a ser el factor determinante.

Los mejores valores los encontramos en el Municipio de Montiel (84,0%), seguido de Castellar de Santiago (75,2%). Ambos destacan por su bajo índice de intrusiones (16,0% y 19,5% respectivamente).

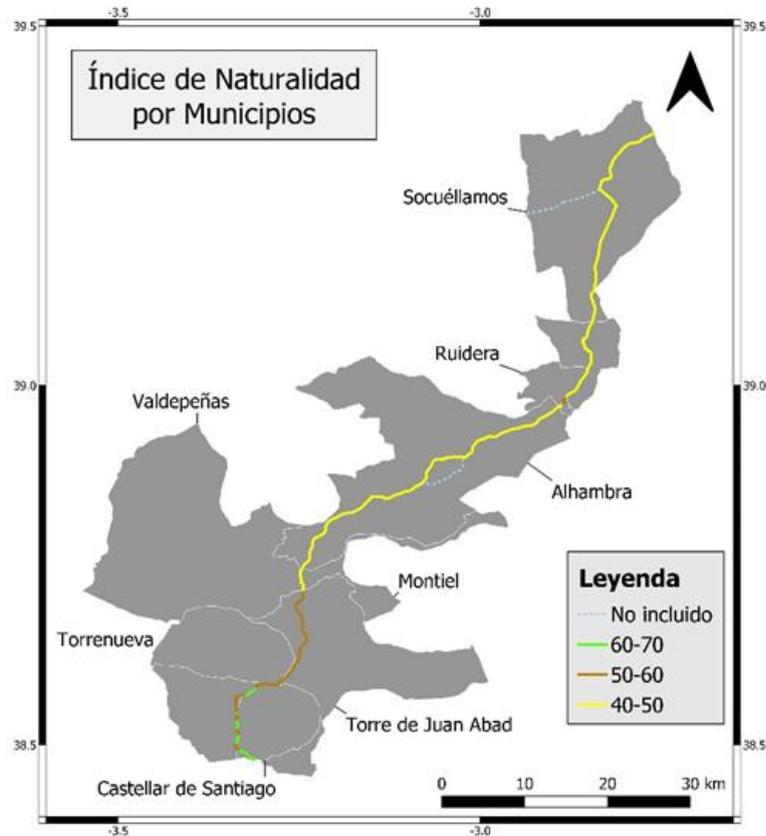
En el **Índice de Naturalidad** (Figura 20) la situación general es peor que la de los otros dos índices (como ya sucediera en el análisis por tramos), con un valor promedio de $51,93 \pm 5,14$. Tan solo uno de los seis municipios presenta un valor entre el 60 y el 70%, dos presentan valores entre el 50 y el 60%, y otros dos presentan valores entre el 40 y el 50%.

Los municipios con peor valoración son Alhambra (46,7%), Montiel (47,7%) y Socuéllamos (49,8%).

Como ya se ha mencionado, la baja presencia de puntos de agua accesibles y en buen estado es el factor de mayor relevancia. En el caso de estos tres municipios a esto se le añade la baja puntuación en el índice de cobertura arbórea (30,0%, 0,0% y 17,1% respectivamente). Precisamente el municipio con mejor valoración para este índice, Castellar de Santiago, destaca por ser el único con un porcentaje de cobertura arbórea óptimo (100%).

Figura 20. Mapa de los resultados del Índice de Naturalidad agrupando los datos por municipios (elaboración propia).

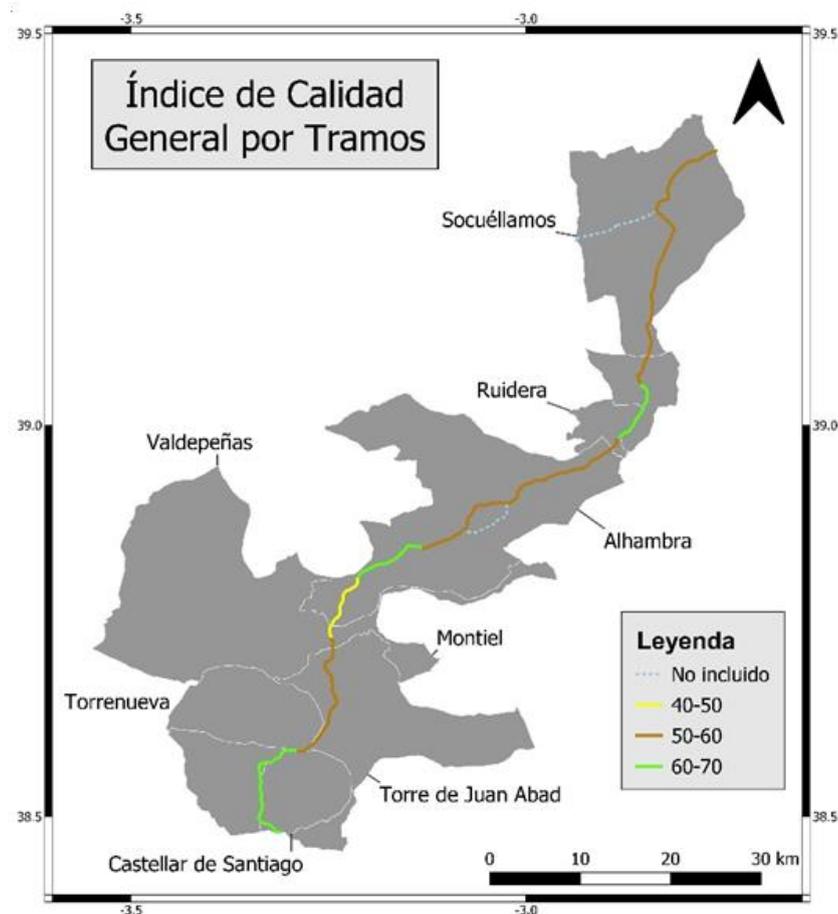
En el análisis del Índice de Calidad General por tramos de 10 km (Figura 21) observamos que el 28,6% de los tramos tienen un valor de calidad del 60-70%, el 64,3% tiene un 50-60% y el 7,1% un 40-50%. Así, el valor promedio para este índice es de $57,6 \pm 5,1$.

El tramo con peor valoración es el número 10 (49,6%), que recorre el extremo sur del municipio de Alhambra y la mitad norte del de Montiel. Destacan su alto índice de intrusiones (71,7%) y su nula cobertura arbórea.

Figura 21. Mapas de los resultados del Índice de Calidad General por tramos de 10 km (Elaboración propia).

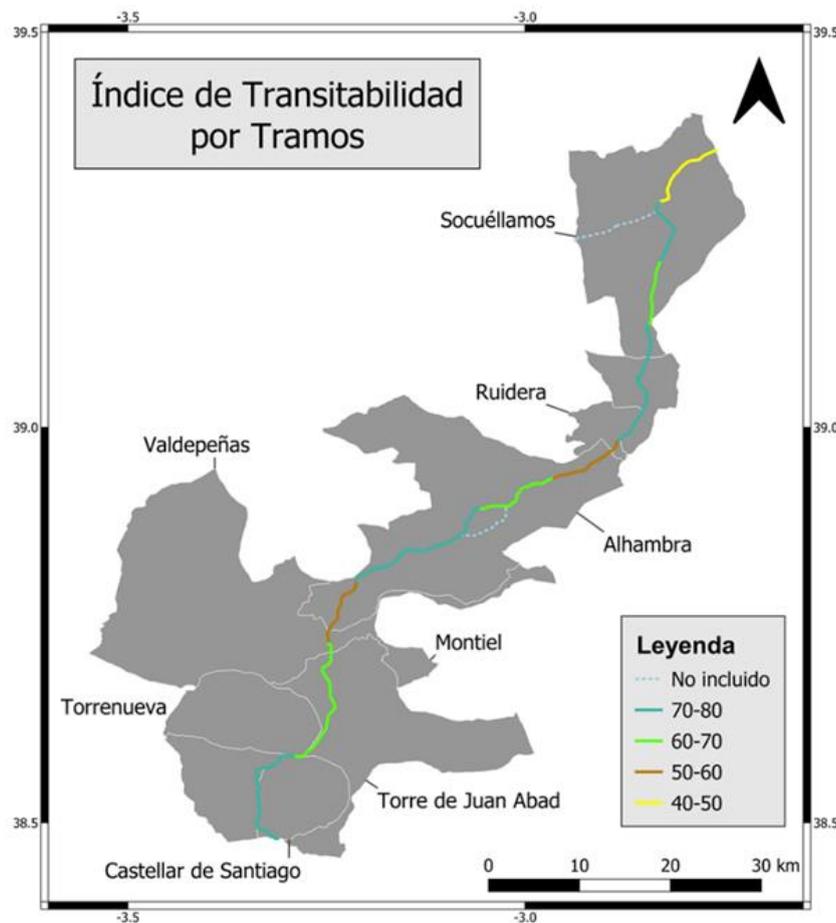
Al evaluar el Índice de Transitabilidad por tramos de 10 km (Figura 22) obtenemos que un 50% de los tramos tiene valores entre el 70 y el 80%, el 28,6% tiene valores entre el 60% y el 70%, el 14,3% está entre el 50-60% y el 7,1% entre el 40 y el 50%. Por lo tanto, la cañada en su conjunto presenta un buen estado para el tránsito de los rebaños trashumantes, con un valor promedio de $67,3 \pm 9,3$.

Figura 22. Mapas de los resultados del Índice de Transitabilidad agrupando los datos por tramos de 10 km (elaboración propia).

El peor tramo es el número 1, que se encuentra en el extremo norte de la provincia de Ciudad Real, al norte del municipio de Socuéllamos, que destaca por tener tan solo un 50% de amojonado y, especialmente, por ser el que más intrusiones presenta en toda la provincia.

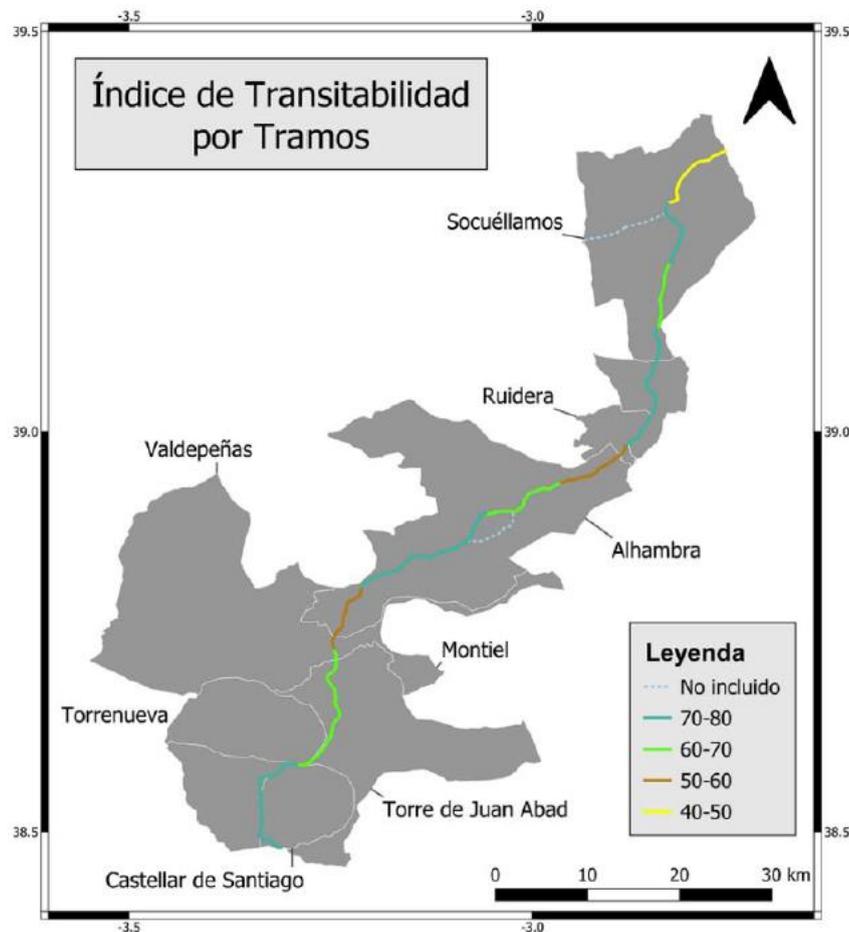
En el Índice de Naturalidad por tramos de 10 km (Figura 23) encontramos una situación general peor que la de los otros dos índices, con un valor promedio de $50,1 \pm 6,4$. Tan solo el 7,1% presenta un valor entre el 60 y el 70%, el 35,7% presenta valores entre el 50 y el 60% y la mayor parte, el 57,1%, presenta valores entre el 40 y el 50%.

Figura 23. Mapas de los resultados del Índice de Transitabilidad agrupando los datos por tramos de 10 km (elaboración propia).

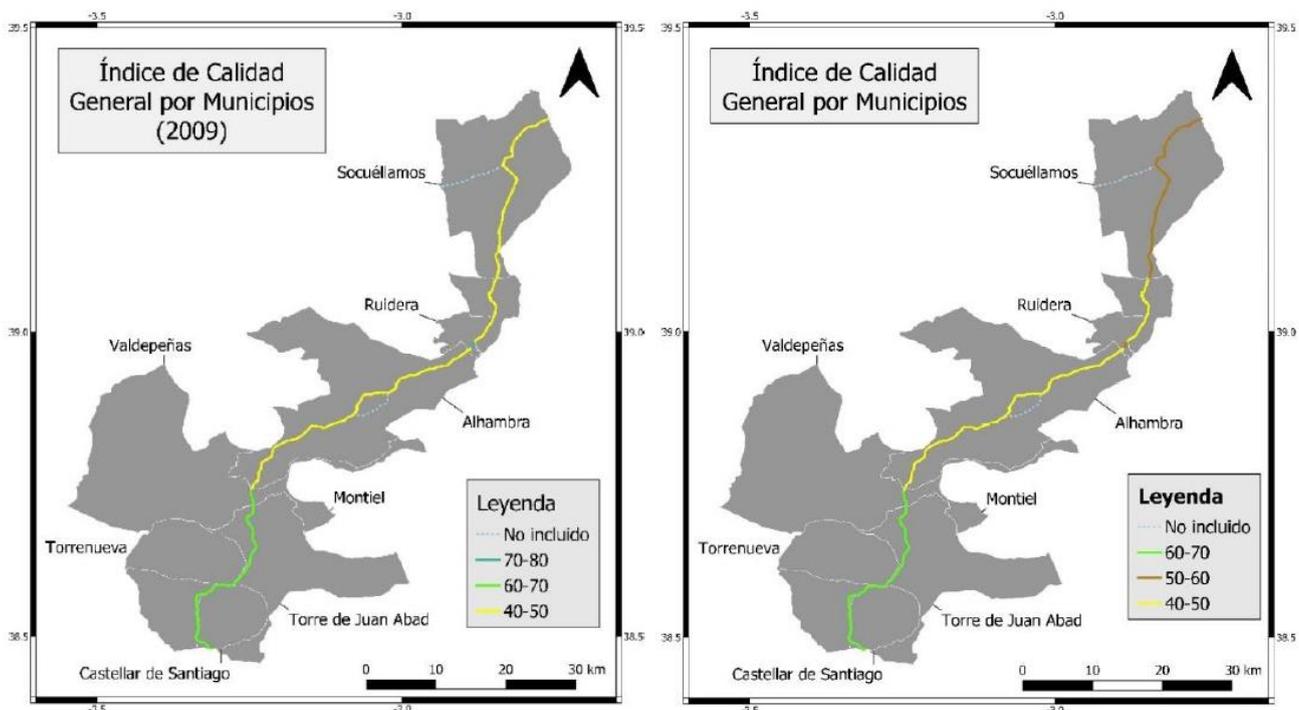
La calidad general de la Cañada Real Conquense en la provincia de Ciudad Real en la actualidad es bastante similar a la observada en 2009 (Figura 24). Los dos municipios que presentan un rango de calidad distinto son Socuéllamos, cuya situación ha mejorado, pasando de un rango de 40-50 a 50-60 y Ruidera, que empeora cayendo del rango de 70-80% al de 50-60%.

En el caso de Socuéllamos, comparando los valores de las variables críticas obtenidos en 2021 (Anexo III) y los de 2009 (Anexo IV) vemos un descenso importante en el grado de erosión, que pasa del 46,7% al 6,1%.

Figura 24. Comparación entre los resultados del Índice de Calidad General entre 2009 (Izquierda) y 2021 (Derecha) (Elaboración propia).

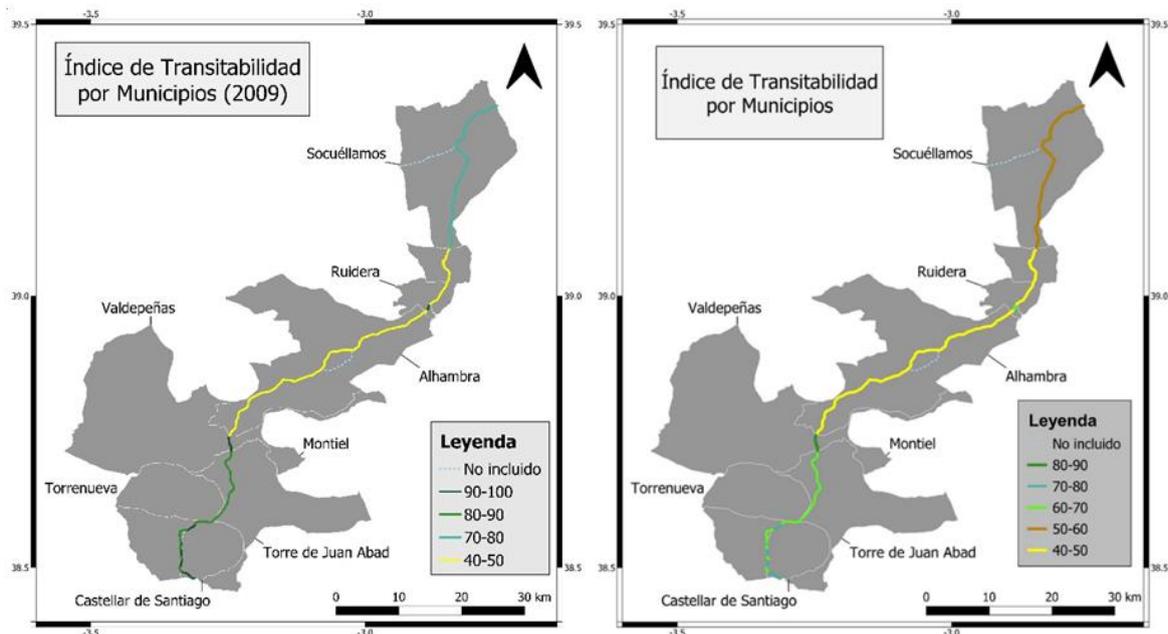
En cuanto a la transitabilidad de la CRC (Figura 25) aunque el patrón observado es similar, hay un deterioro generalizado del recorrido en el que solo Alhambra, el municipio peor valorado, mantiene el mismo rango de transitabilidad (40-50). Esto podría deberse al importante descenso que se da en el amojonado, que pasa de presentar valores entre el 75% y el 100% en 2009 a estar entre el 0% y el 70% en 2021.

Figura 25. Comparación entre los resultados del Índice de Transitabilidad entre 2009 (Izquierda) y 2021 (Derecha) (Elaboración propia).

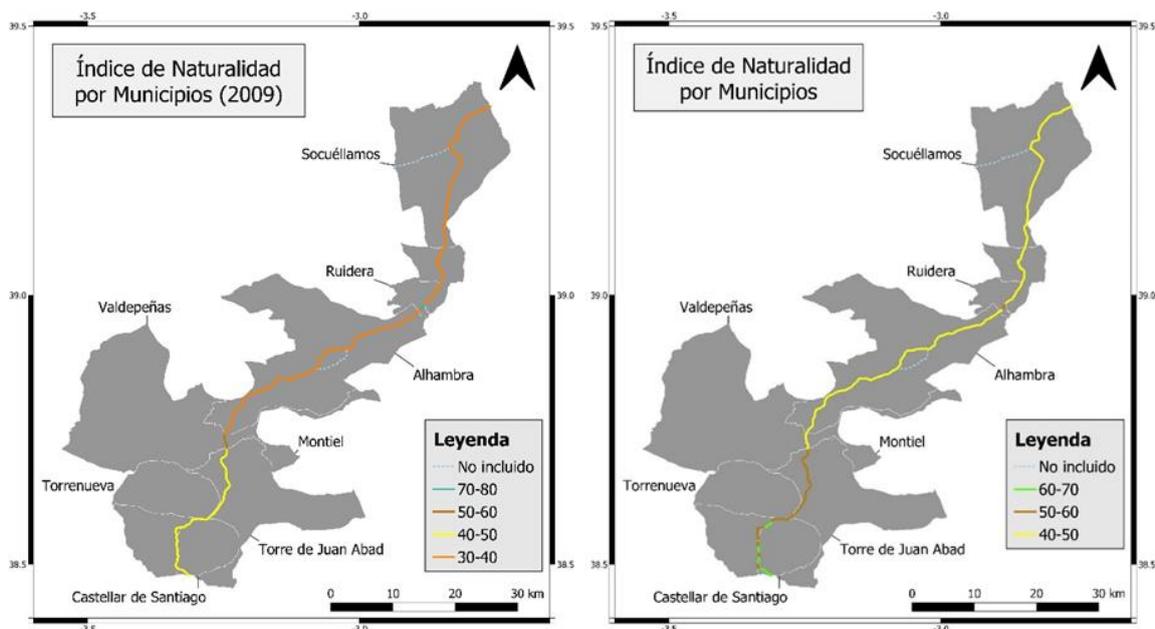
Por último, en cuanto a la naturalidad (Figura 26), vemos que la situación ha mejorado en cuatro de los seis municipios. Esto parece deberse principalmente a dos factores: el ya mencionado descenso en el grado de erosión y el aumento de la cobertura de pasto, comunes a todos los municipios. Además, en Torre de Juan Abad y Castellar de Santiago, se observa un incremento importante en índice de cobertura arbórea.

Figura 26. Comparación entre los resultados del Índice de Naturalidad entre 2009 (Izquierda) y 2021 (Derecha) (Elaboración propia).

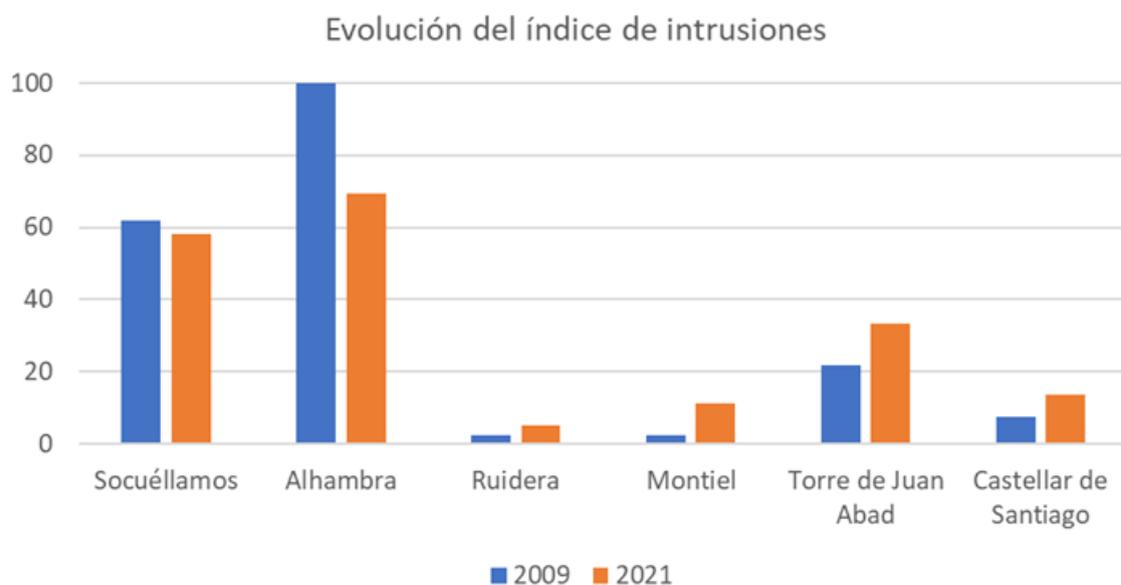
Figura 27. En este gráfico se muestra la comparativa entre el valor del índice de intrusiones en 2009 y 2021, ambos calculados en base al máximo de 2009.

Como se puede observar en la gráfica, el valor del índice de intrusiones ha disminuido tanto en el municipio de Socuéllamos como en Alhambra, siendo en este último donde el descenso es más acusado, mientras que en el resto de los municipios el valor de esta variable ha aumentado.
